# Reemplazo del conjunto de conector Lightning del iPod Touch 5ª Generación

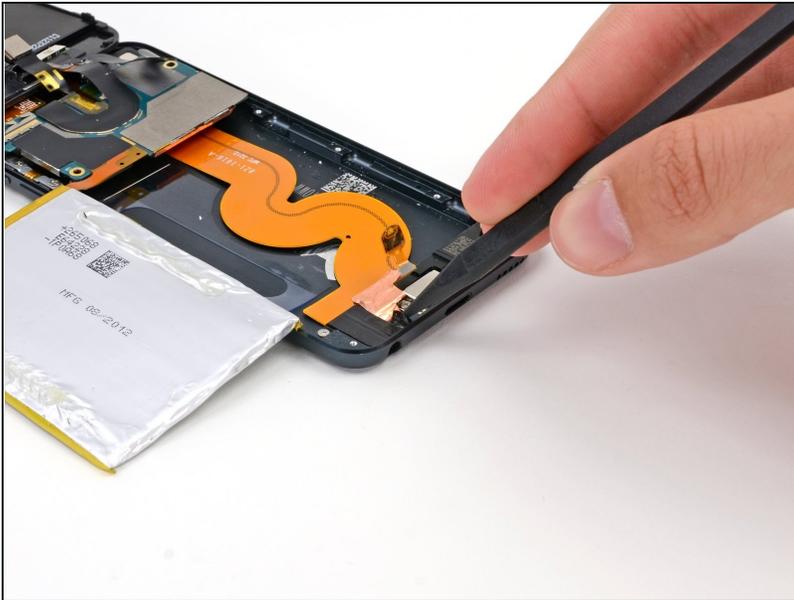
## Paso 1 — Conjunto de Conector Lightning

- Usa la punta de un spudger para despegar un pequeño trozo de cinta que cubre un tornillo en el lado izquierdo del conector para auriculares.

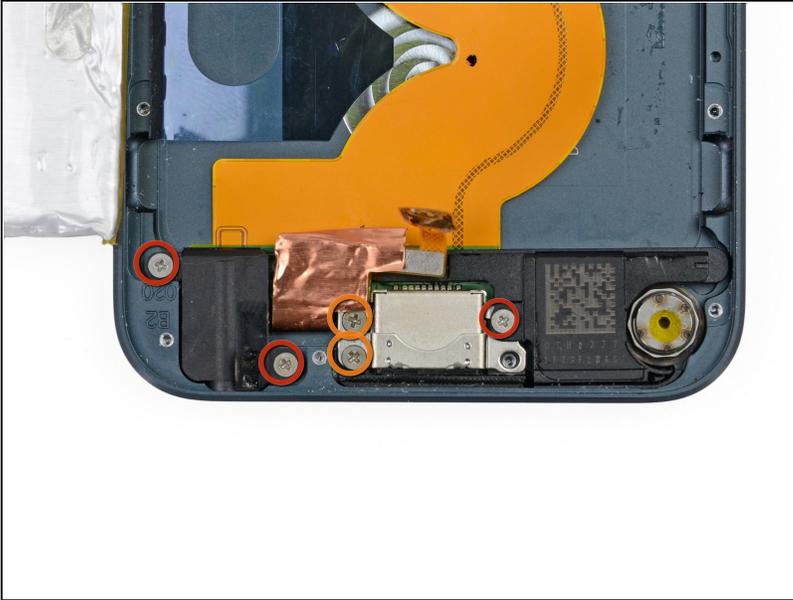
## Paso 2

- Retira los siguientes tornillos que sujetan el conector de los auriculares, el conector Lightning y el altavoz.
  - Tres tornillos Phillips #000 de 2,6 mm
  - Dos tornillos Phillips #000 de 2,0 mm

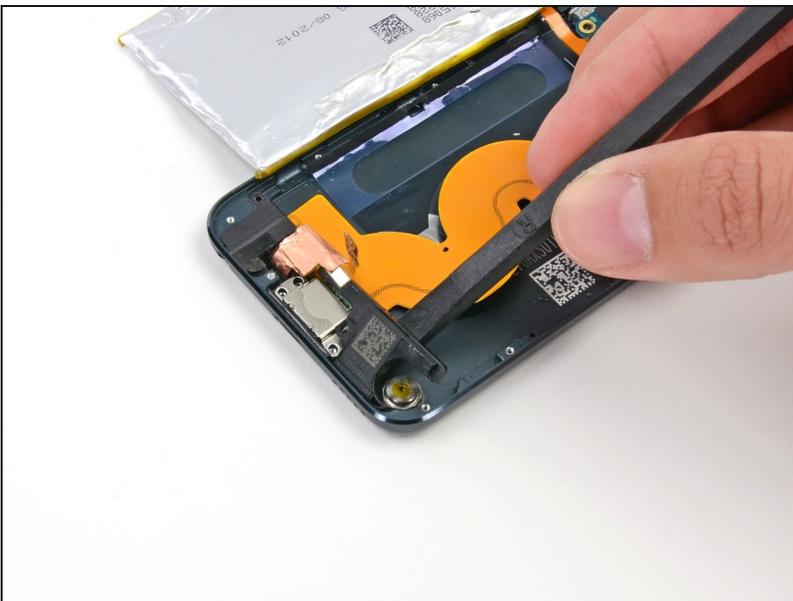
## Paso 3

- Usa el extremo plano de un spudger para levantar el altavoz de la carcasa trasera.
  - ⚠ No intentes quitar el altavoz, ya que está soldado al conjunto del conector Lightning.

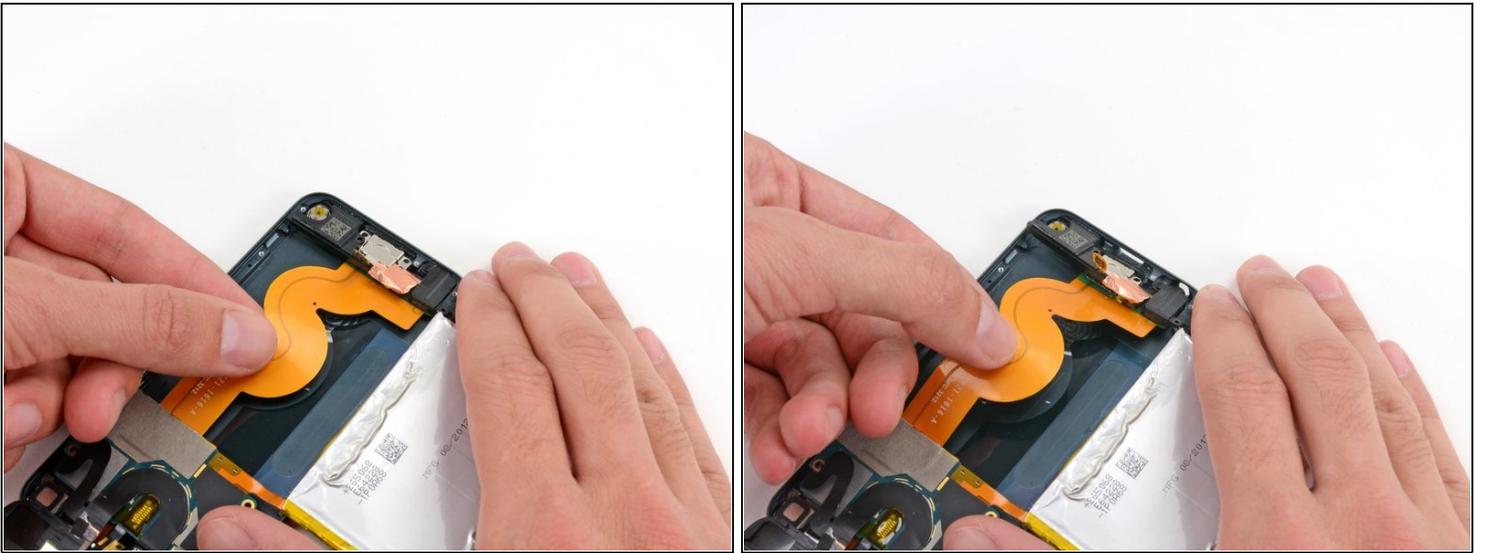
## Paso 4

- Sujetando el cable plano grande, tira suavemente del conjunto del conector Lightning para sacarlo de la parte inferior de la carcasa.
