# Desmontaje de MacBook Pro 15" Touch Bar 2019

Desmontaje de MacBook Pro 15" con Touch Bar 2019 realizado el 22 de mayo de 2019

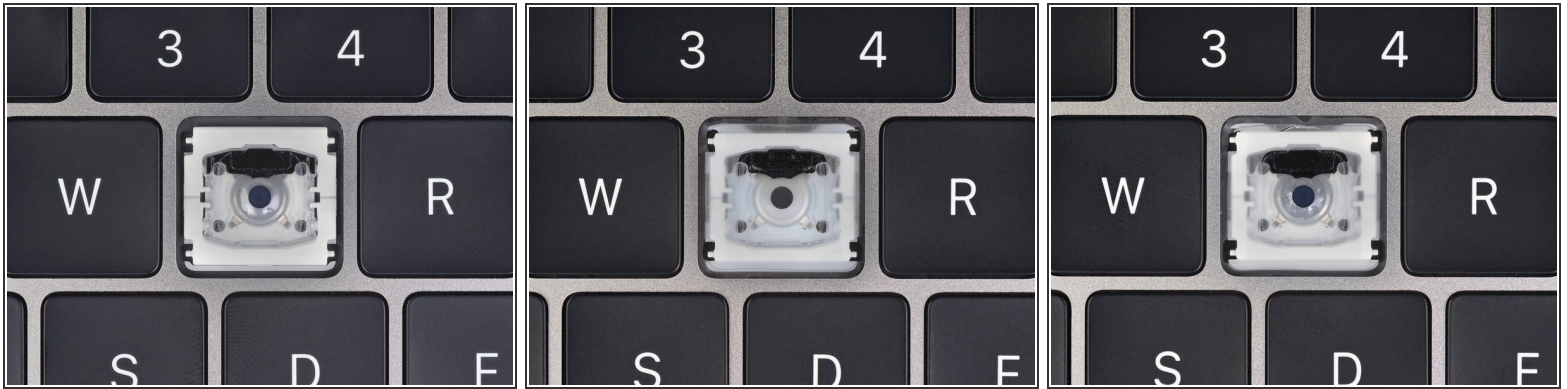
## Paso 5

- ¡Y ahora al teclado! Veamos cómo fue la metamorfosis de esta mariposa hasta ahora.
- Luego de hacer su debut en la [MacBook Retina de 2015](#), el teclado mariposa aterrizó en la línea de MacBook Pro por primera vez en el 2016 (foto a la izquierda)

- ① Diseñado para ser súper delgado y acomodar pulsaciones de teclas descentradas, este teclado es controversial debido a su golpe extremadamente corto y porque en poco tiempo resultó ser poco confiable.

- En el verano del 2018, [Apple lanzó un programa de reparación](#), culpando principalmente al polvo por atascar las teclas y además lanzó modelos actualizados con una [membrana de silicona](#) que protege los interruptores de tecla (imagen en el medio). [Pero los problemas persistieron](#).

- Por último, la revisión del interruptor de mariposa del 2019 mantiene la membrana de silicona, pero modifica los materiales en el domo de metal elástico y el material de plástico que lo cubre.

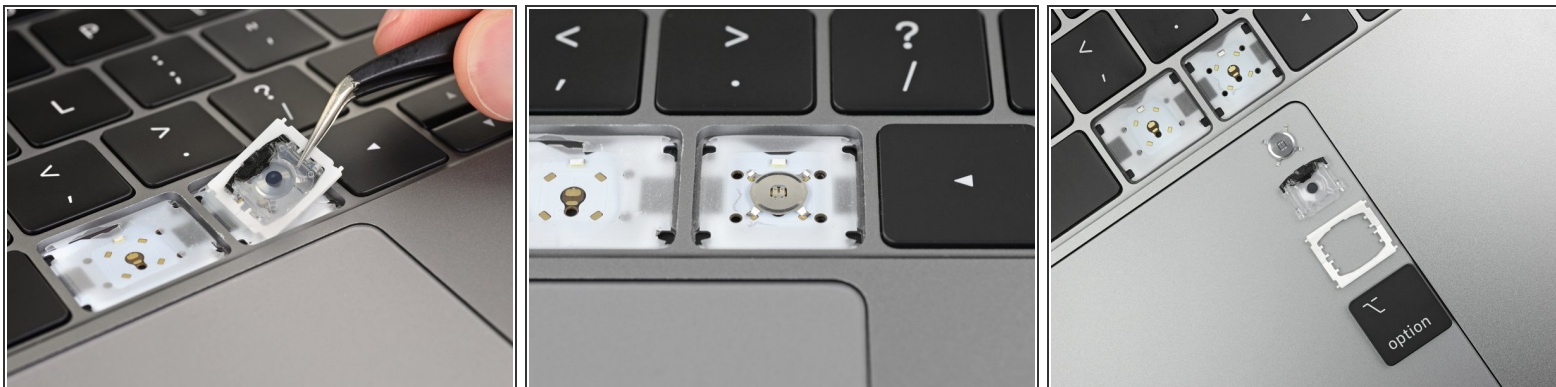
## Paso 6

- Ahora que tenemos algo de contexto, vamos capa por capa por los componentes principales de este teclado de interruptor mariposa del 2019.
- La tapa de la tecla es la guinda del pastel. La etiqueta conveniente le dice al usuario qué tecla está rota.

- El soporte blanco con bisagra es el mecanismo "mariposa" que controla el movimiento de la tecla para estabilizarla y para desplazarse hacia arriba y hacia abajo sin inclinarse ni tambalearse.

- Dentro de este soporte hay una cubierta transparente que se flexiona con cada pulsación de tecla, mientras se mantiene alejado del interruptor de domo, que se encuentra justo debajo. El punto negro en el centro concentra su fuerza de ataque en el interruptor

- El personaje principal de este ensamblaje es el elástico [interruptor de metal en forma de domo](#). Se deforma cuando presionas la tecla, abarca los seis contactos de la tarjeta y luego rebota al soltar la tecla.

- Debajo del interruptor en forma de domo hay [seis almohadillas de metal](#). Cada vez que una corriente eléctrica pasa entre la almohadilla central superior y una de las otras cinco almohadillas, se registra una pulsación de tecla.

- Para terminar, la membrana de silicona cubre el mecanismo de mariposa para evitar que los residuos entren y se bloquee.

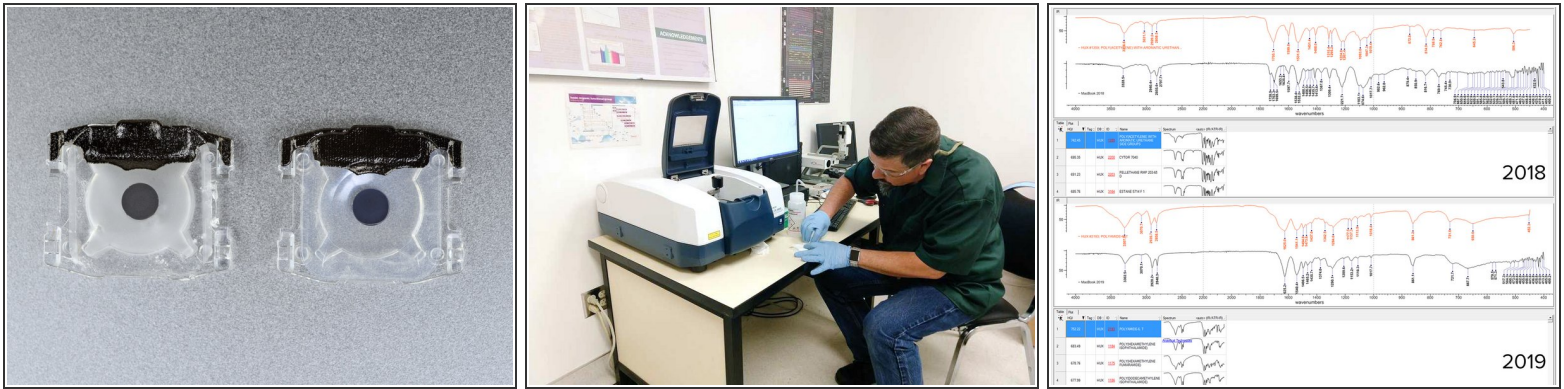
## Paso 7

- Entonces, ¿qué cambió este año? Primero, el material transparente de la tapa del interruptor.
  - La tapa en el modelo 2018 es semi opaca, algo de mal gusto y se siente como silicona. El modelo nuevo es más claro y suave al tacto.

- Para confirmar que los materiales son de hecho diferentes, los analizamos utilizando la espectroscopia de transformada infrarroja de Fourier (FTIR). Gracias a Eric Beaton y al [departamento de ingeniería de materiales de Cal Poly](#) por su equipo y experiencia.

- ❗ El [análisis FTIR](#) funciona al hacer brillar la luz infrarroja en un material y medir la cantidad de luz que se absorbe y en qué longitudes de onda. Estos datos actúan como una huella digital que se puede utilizar para identificar el material.

- [Los diferentes picos y valles](#) en los [espectros FTIR](#) para las dos muestras nos muestran que son materiales diferentes. Pero ¿qué son?
  - Cuando se comparan estos espectros FTIR con los de polímeros conocidos, la coincidencia más cercana para el modelo 2018 es poli (acetileno) con grupos laterales de uretano aromático, o un tipo de TPU (lo que parece más probable). El modelo 2019 es compatible con la poliamida (comúnmente conocida como nylon).

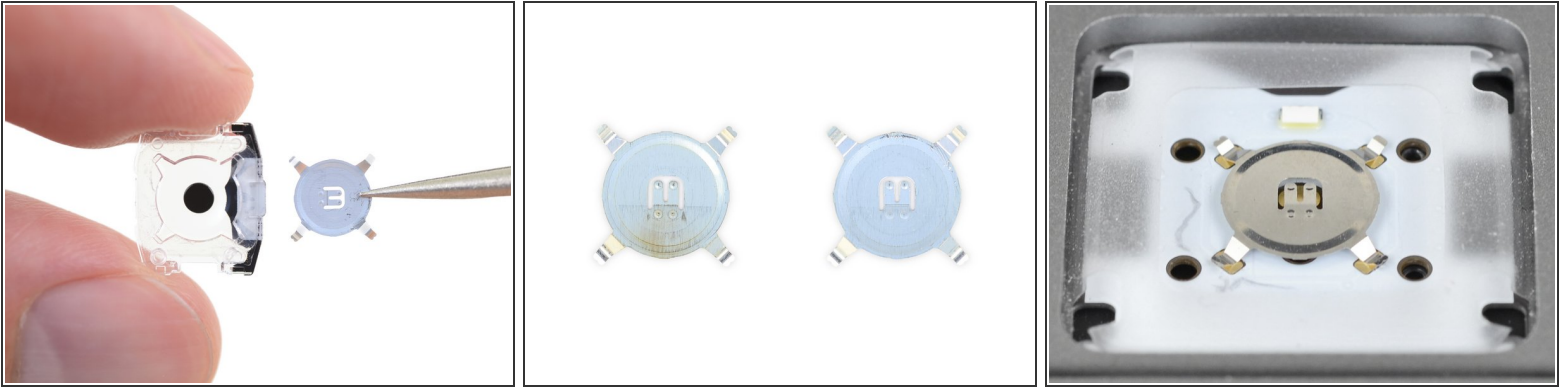
## Paso 8

- ¿Qué más ha cambiado? Creemos que el interruptor de domo de metal puede haber cambiado. Veamos más de cerca.
  - El domo es como una [tapa](#) muy pequeña o una [tapa Snapple](#): presionas hacia abajo y vuelve a subir.

- Si algo cambia en el domo, si está agrietado o deformado, la tecla puede comportarse de forma errática. Del mismo modo, si las puntas se rompen o se doblan, la tecla deja de funcionar.

- i** Existen innumerables razones posibles para que este interruptor se agriete o se desgaste: defectos de fabricación, simple desgaste, calor prolongado, humedad, desgasificación de otros componentes y corrosión son los culpables comunes.

- ★** Estos interruptores son magnetizados de fábrica. La mejor conjetura sobre la composición es acero inoxidable ferrítico, con un revestimiento delgado de polímero en la parte inferior. La diferencia en el acabado de la superficie de la 2018 (izq) a 2019 (de) indica que Apple podría estar usando un tratamiento térmico revisado, una aleación, o ambos.

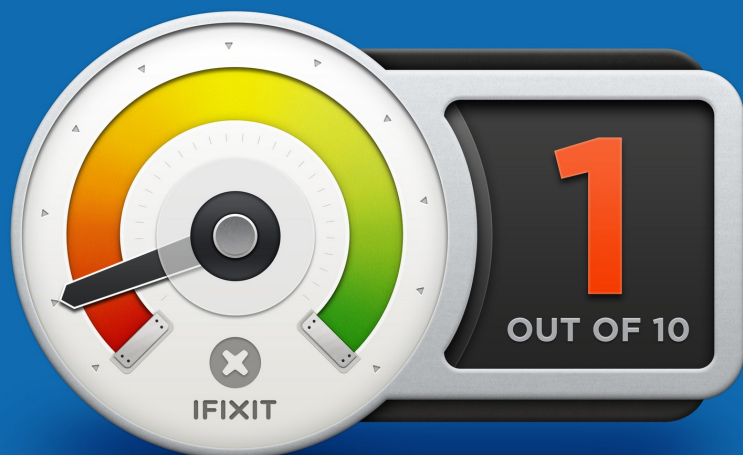
### REPAIRABILITY SCORE:

- El MacBook Pro de 2019 de 15 "con Touch Bar t obtiene 1 de 10 en nuestra escala de reparabilidad (10 es lo más fácil de reparar):
  - El trackpad se puede quitar y reemplazar con muy poco drama.
  - El procesador, la memoria RAM y la memoria flash están soldados a la placa lógica. Las reparaciones y mejoras no serán prácticas en el mejor de los casos.
  - El ensamblaje de la caja superior, incluido el teclado, la batería, los altavoces y la barra táctil, están pegados, lo que hace que todos esos componentes no sean prácticos para reemplazarlos por separado.
  - El sensor Touch ID se dobla como el interruptor de alimentación y está emparejado con el chip T2 en la placa lógica. Reparar un interruptor de alimentación roto puede requerir la ayuda de Apple o una nueva placa lógica.
