Cómo reparar iPhone X Face ID que no funciona después de reemplazar la pantalla

Escrito por: Phryne

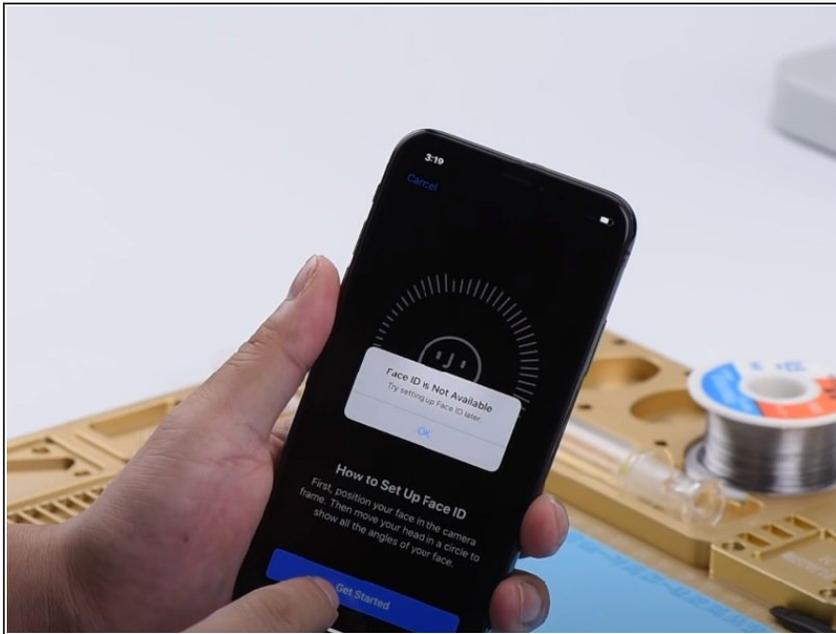
Paso 1 — Fallo

- El iPhone X muestra un alerta que dice "no se puede activar el Face ID en este iPhone".
- Al intentar configurar Face ID en el iPhone X, aparece el mensaje 'Face ID no está disponible, intente configurar Face ID más tarde'.
- Además, de acuerdo con la retroalimentación de nuestros clientes, Face ID en el iPhone está disponible después de haber caído. Sin embargo, Face ID no está disponible después de haber reemplazado el ensamblaje de display.
- El Face ID no disponible puede ser causado por operaciones inapropiadas durante el reemplazo del ensamblaje de pantalla.

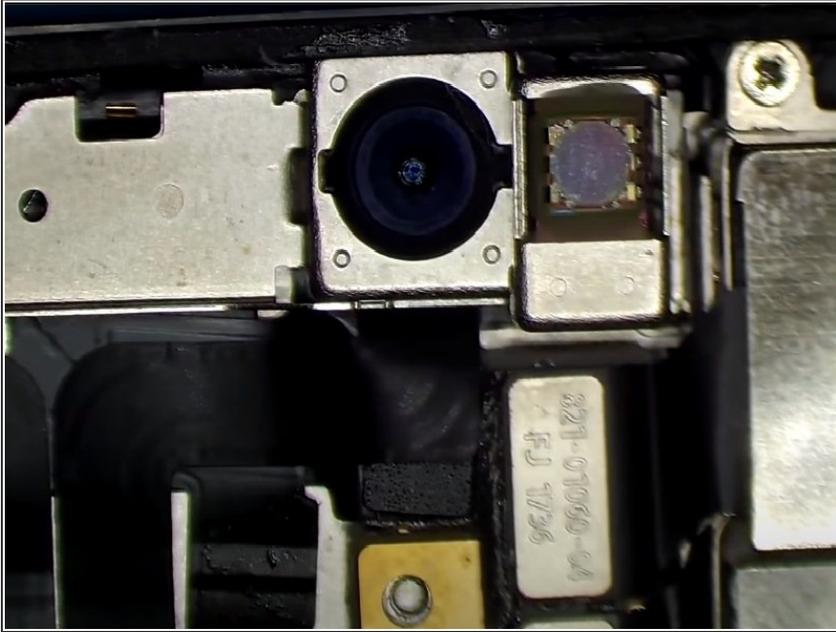
Paso 2 — Diagnóstico

- Comprobamos la cámara infrarroja y el módulo de proyección de puntos con el microscopio. Nada parece estar dañado.
- Pasemos al módulo del sensor de luz en el altavoz del auricular y el conjunto del sensor frontal
- Podemos ver claramente que el cable flexible que esta junto al modulo del sensor de luz ambiental está dañado.

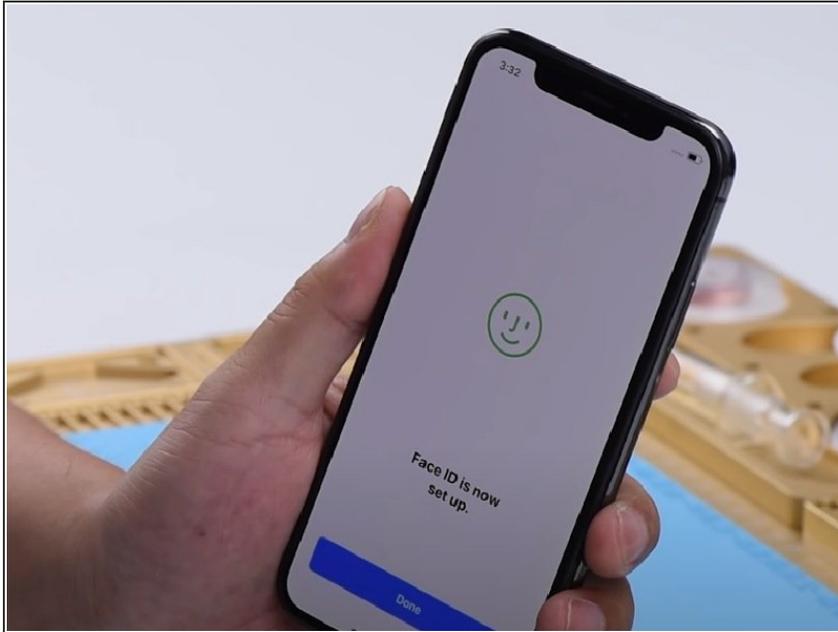
Paso 6 — Test

- Vamos a Ajustes > Face ID > Restaurar Face ID. Y Face ID se puede configurar sin problema.
