# Sustitución de la Cúpula derecha de los Auriculares David Clark Over-Ear

Auriculares David Clark bastante golpeados. Tienen una cúpula rota en el lado derecho. Algunos traqueteos dentro son indicativos de algunas piezas rotas

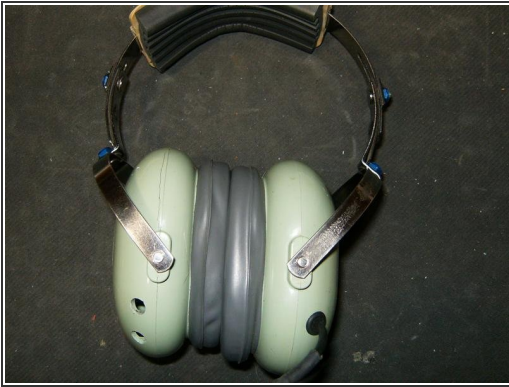
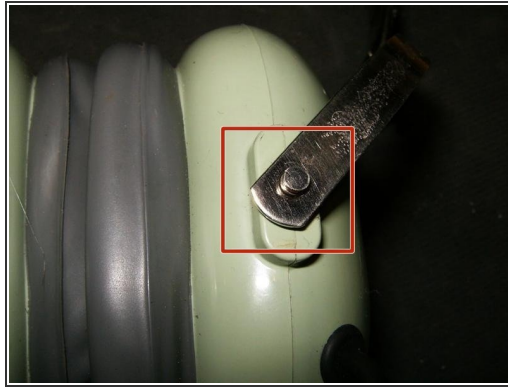
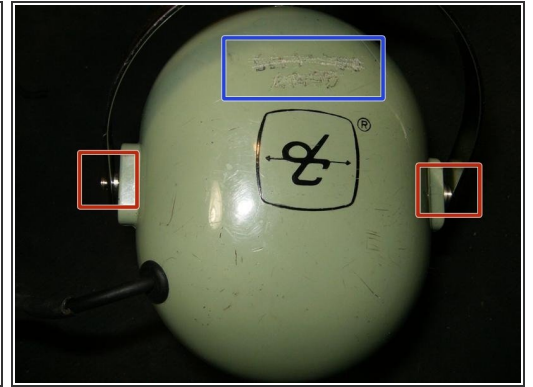
## Paso 1 — Cúpula Derecha

- Estos son los auriculares que necesitan reemplazar ambas cúpulas. Esta guía es solo para la del lado derecho.
- Es obvio que faltan los pasadores de retención.
- Aquí es donde normalmente se colocarían los anillos de retención para sujetar la cúpula al estribo.
- Siempre me pregunto quién era el dueño del equipo antes y cuál es la historia detrás de esas iniciales.

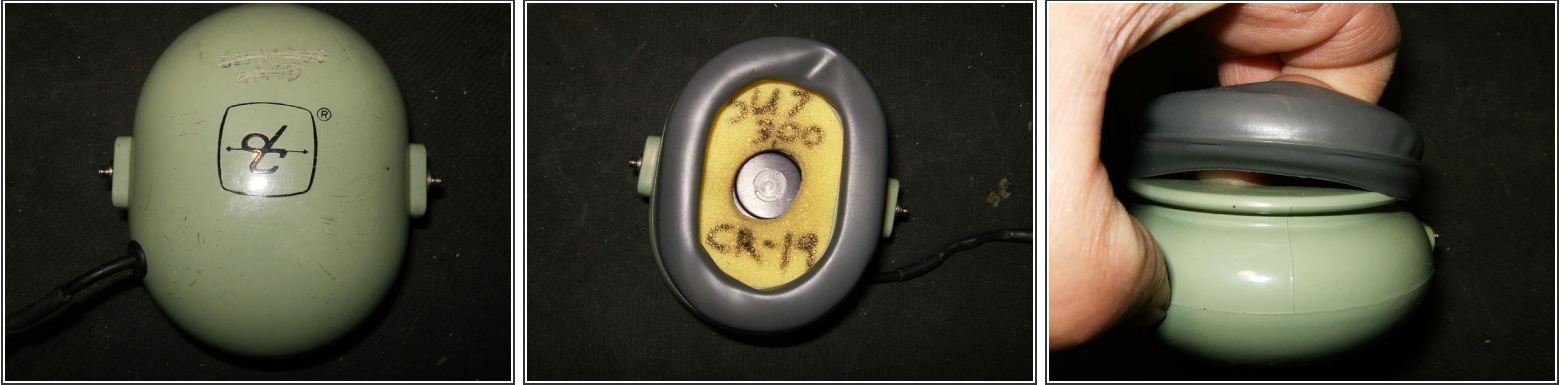
### Paso 3

- Aquí está la cúpula libre del estribo.
- El sellado auditivo está en condiciones decentes. El filtro (espuma) muestra mucho desgaste y marcas.
- El sellado auditivo está sostenido por una ranura en la cúpula. Simplemente tirando de él lo liberarás.

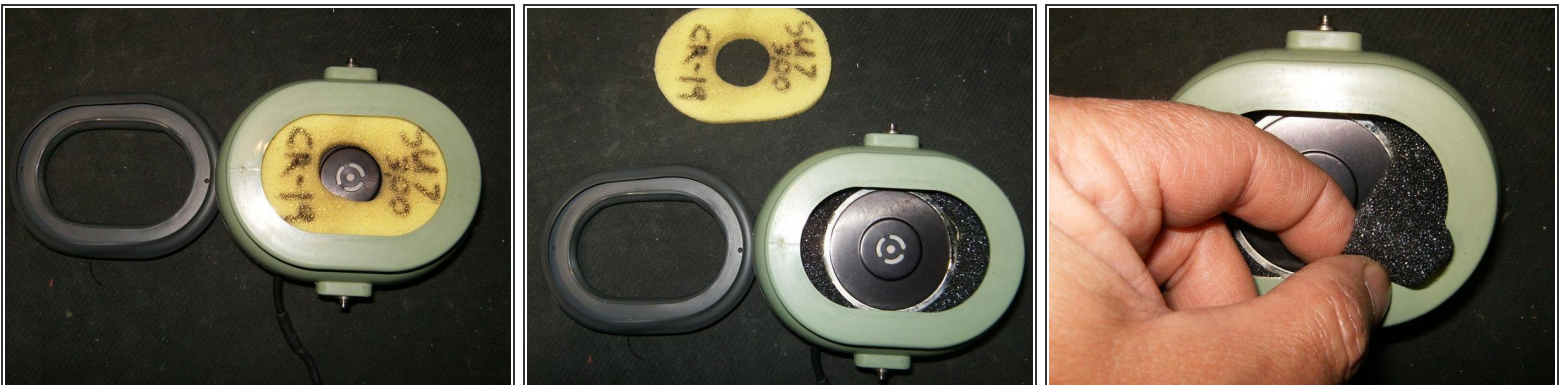
### Paso 4

- Sellado del auricular retirado de la cúpula, filtro visible.
- A continuación, retira el filtro (espuma) para ver el altavoz.
- Retira el siguiente filtro (espuma) colocado alrededor del altavoz

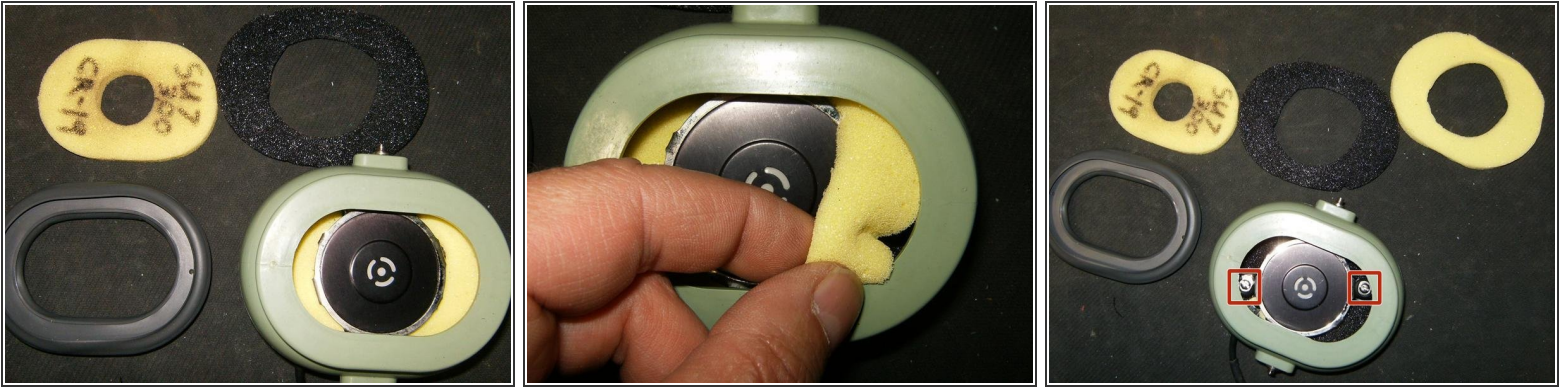
## Paso 5

- Se eliminó el filtro y se ve otro filtro alrededor del altavoz. Los auriculares originales tendrán tres filtros.
- Elimina el siguiente filtro
- Un filtro más debajo del altavoz que debe quitarse.
  - Los dos tornillos que sujetan el altavoz a la cúpula son claramente visibles

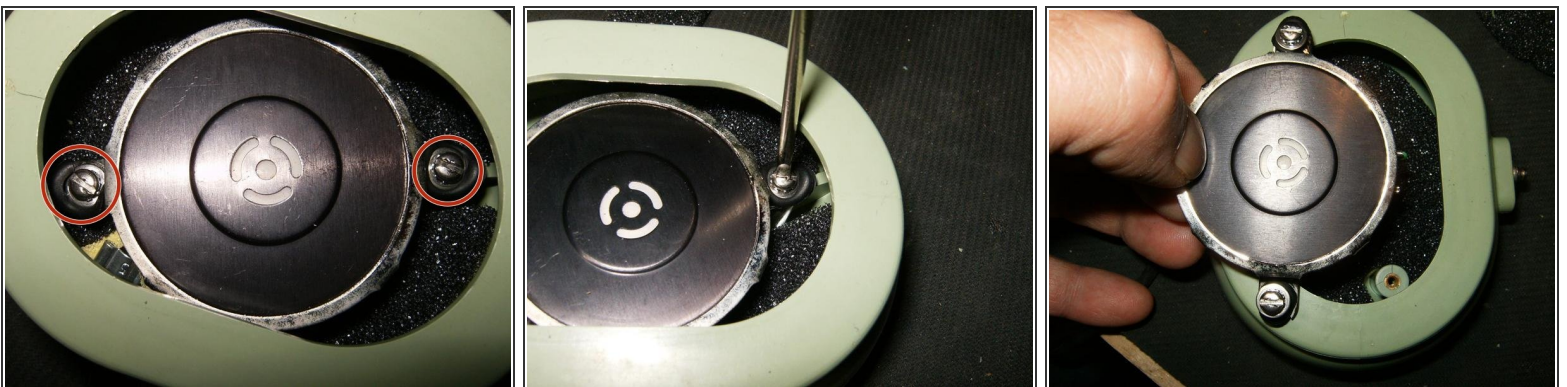
## Paso 6

- Estos son los dos tornillos ranurados que sujetan el altavoz a la cúpula
- Quítalos con un destornillador de cabeza plana.
- Una vez que los dos tornillos estén sueltos, saca el altavoz de la cúpula.

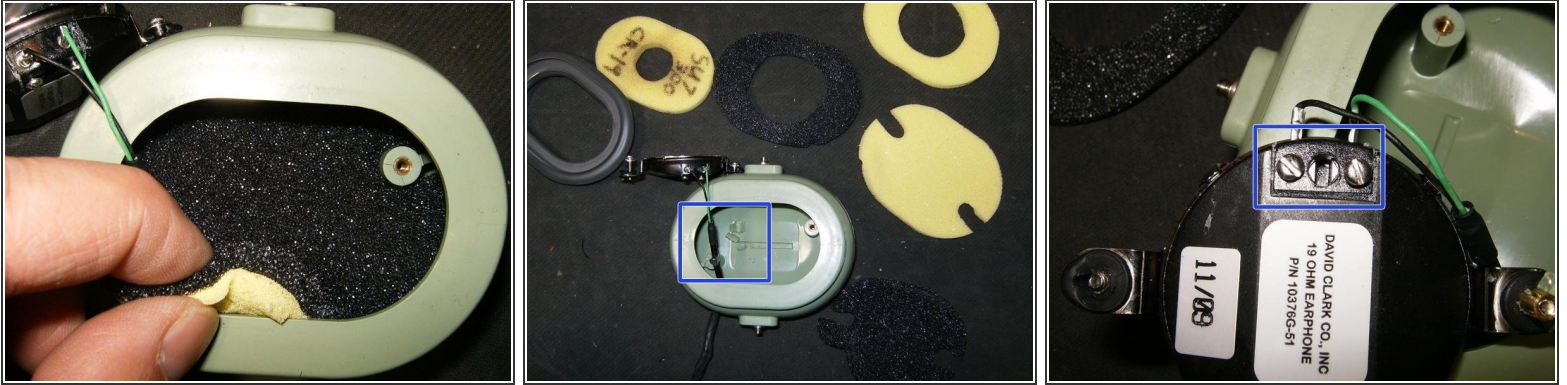
## Paso 7

- Saca el altavoz de la cúpula para quitar el último filtro.
- Con el altavoz y el filtro retirados, el daño a un separador del altavoz se vuelve evidente.
- Los cables de los altavoces se mantienen en su lugar mediante dos tornillos ranurados

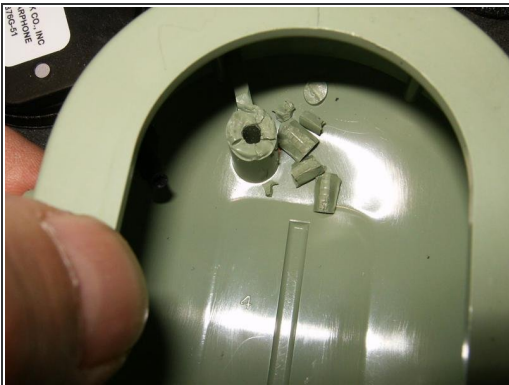
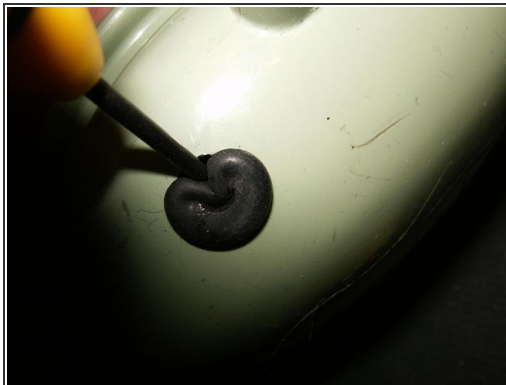
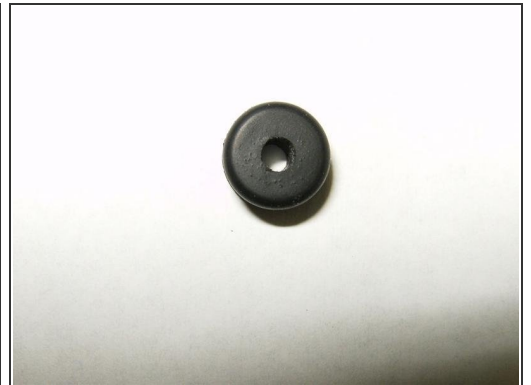
## Paso 10

- Aquí está el daño en el soporte del altavoz.
- Retira la arandela de goma de la abertura del cable del altavoz con un destornillador de joyero. Usa suavemente el destornillador para empujar el borde fuera de la abertura
- Arandela de goma quitada.

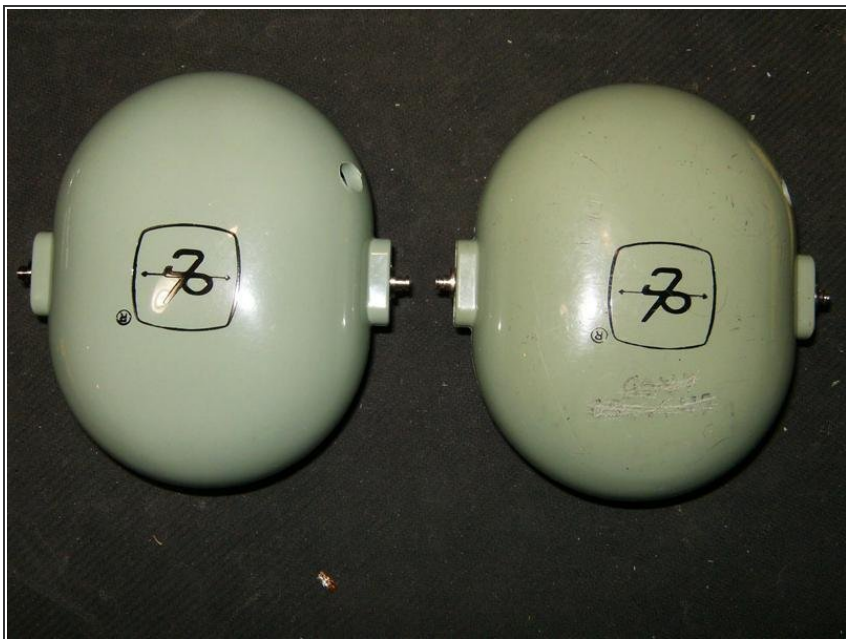
## Paso 11

- Aquí está la vieja cúpula lista para ser reemplazada por una nueva.

Para volver a armar tu dispositivo, sigue estas instrucciones en orden inverso.
