Reemplazo de la caja metálica superior de Xbox One

Escrito por: Andrew Optimus Goldheart

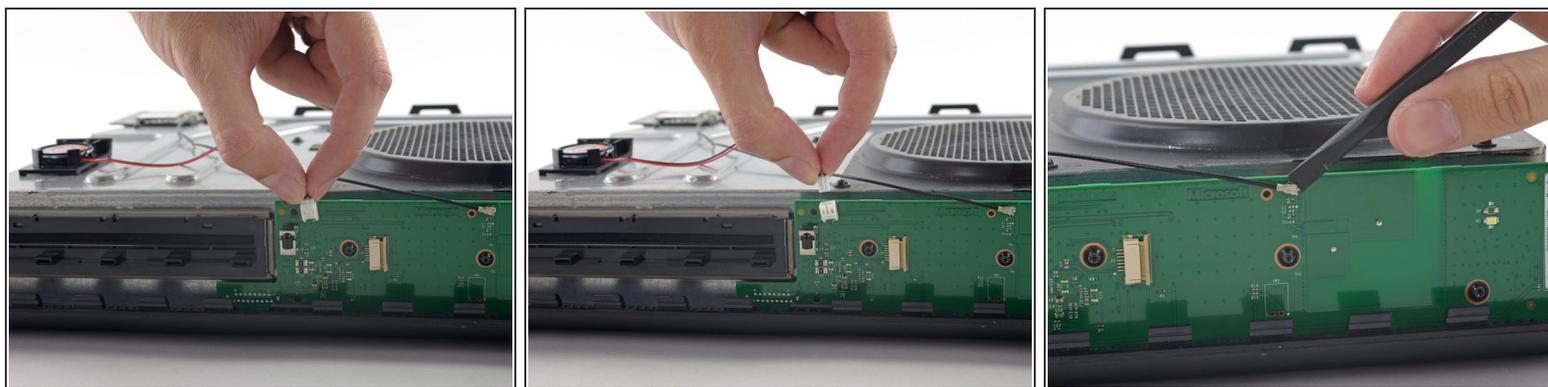
Paso 1 — Caja metálica superior

- Tire suavemente del conector del cable del altavoz para desconectarlo de la placa del panel frontal.

⚠ Tenga cuidado de tirar del conector del cable y no del conector de la placa. Es bastante endeble y es posible que accidentalmente lo saques del tablero por completo.

- Use el extremo plano de un spudger para desconectar el cable de antena de la placa del panel frontal.

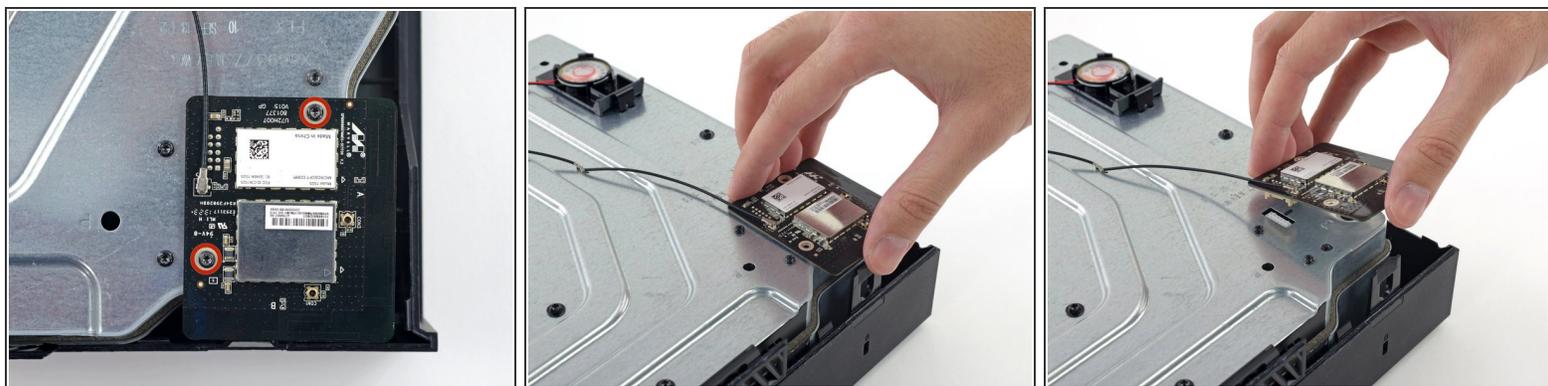
Paso 2

- Retire los dos tornillos Torx T8 de 9.5 mm de la placa Wi-Fi.
- Levante la placa de Wi-Fi directamente desde su zócalo en la carcasa de metal superior.
- Deje el cable de la antena de la placa Wi-Fi en su lugar, mueva la placa de Wi-Fi a un lado, exponiendo el tornillo con la etiqueta "C3" que estaba debajo.

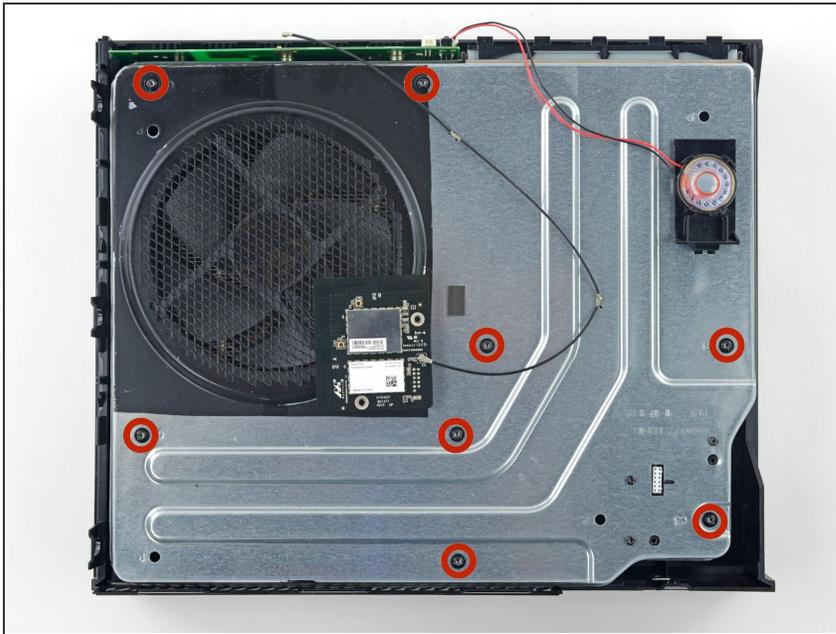
Paso 3

- Retire los ocho tornillos Torx T10 de 65 mm de la parte superior de la carcasa metálica superior.

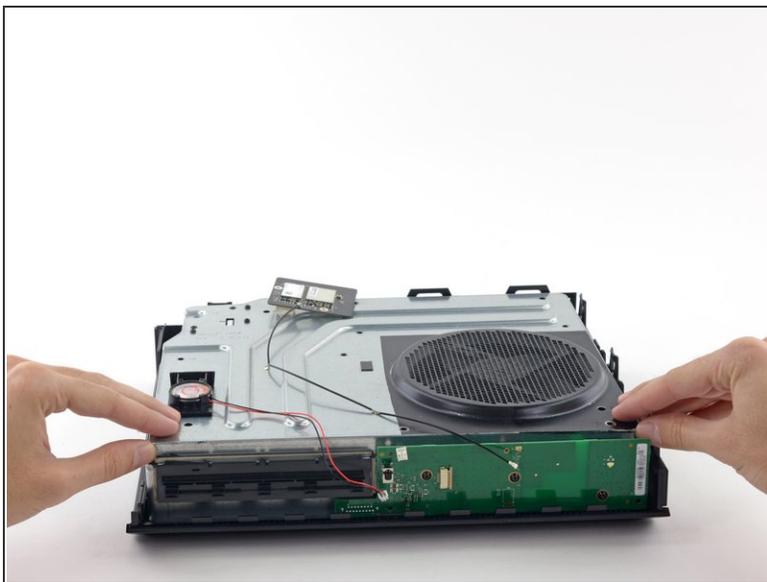
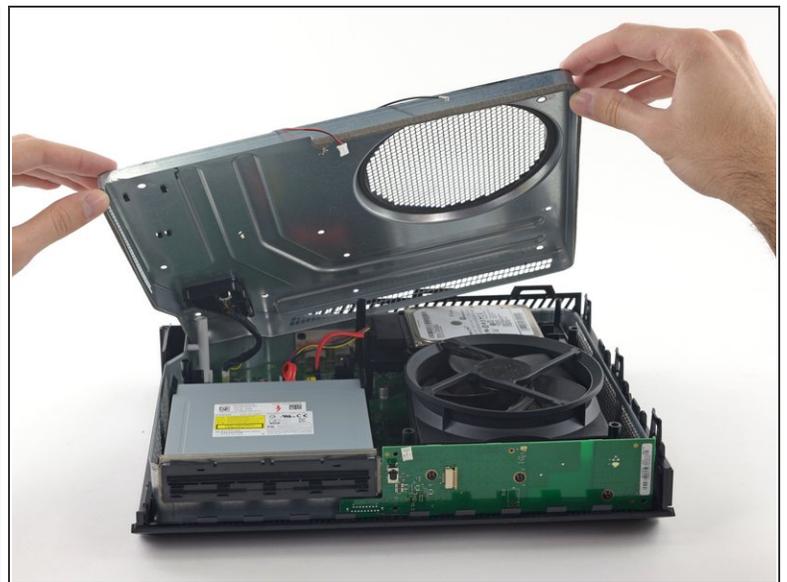
Paso 4

- Levante, pero no retire, la carcasa de metal superior.
- ⓘ El cable de interconexión de la placa Wi-Fi conecta la carcasa metálica superior con la placa base.

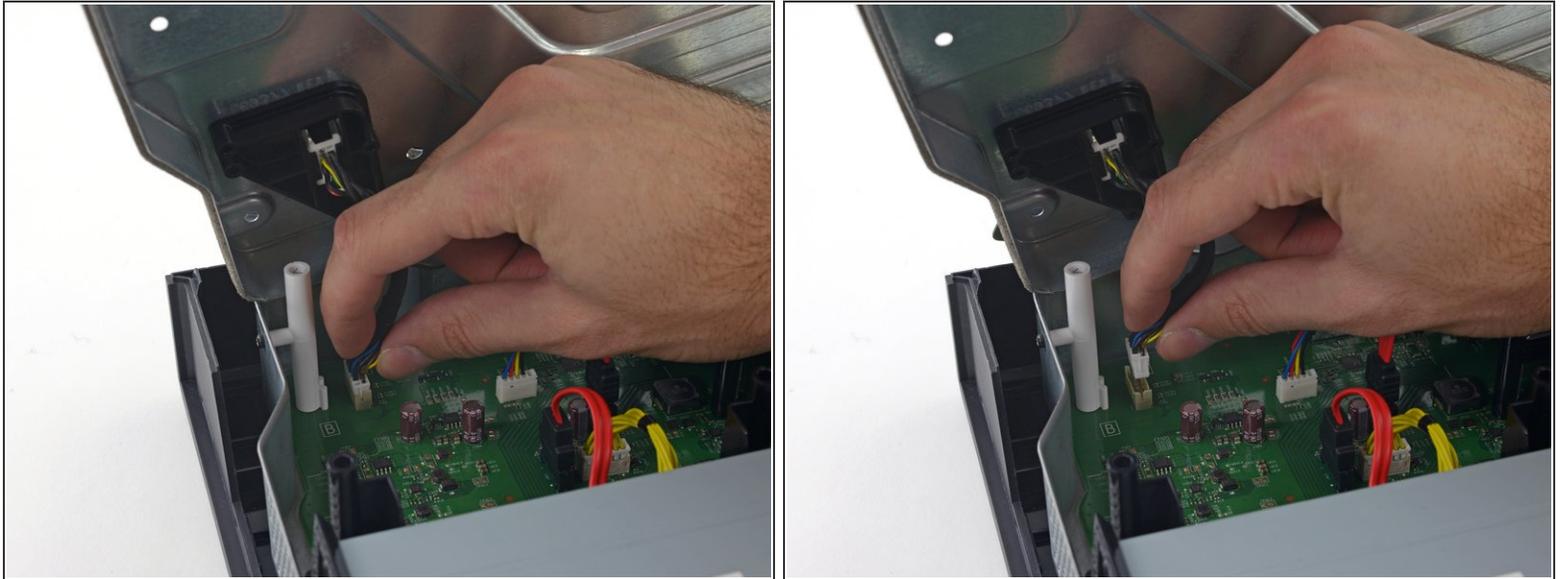
Paso 5

- Desconecte el cable de interconexión de la placa Wi-Fi de la placa base.
- ⓘ Retire la carcasa de metal superior.
