Reemplazo del controlador de disco duro Hitachi GST Deskstar HDS721010CLA332

Escrito por: oldturkey03

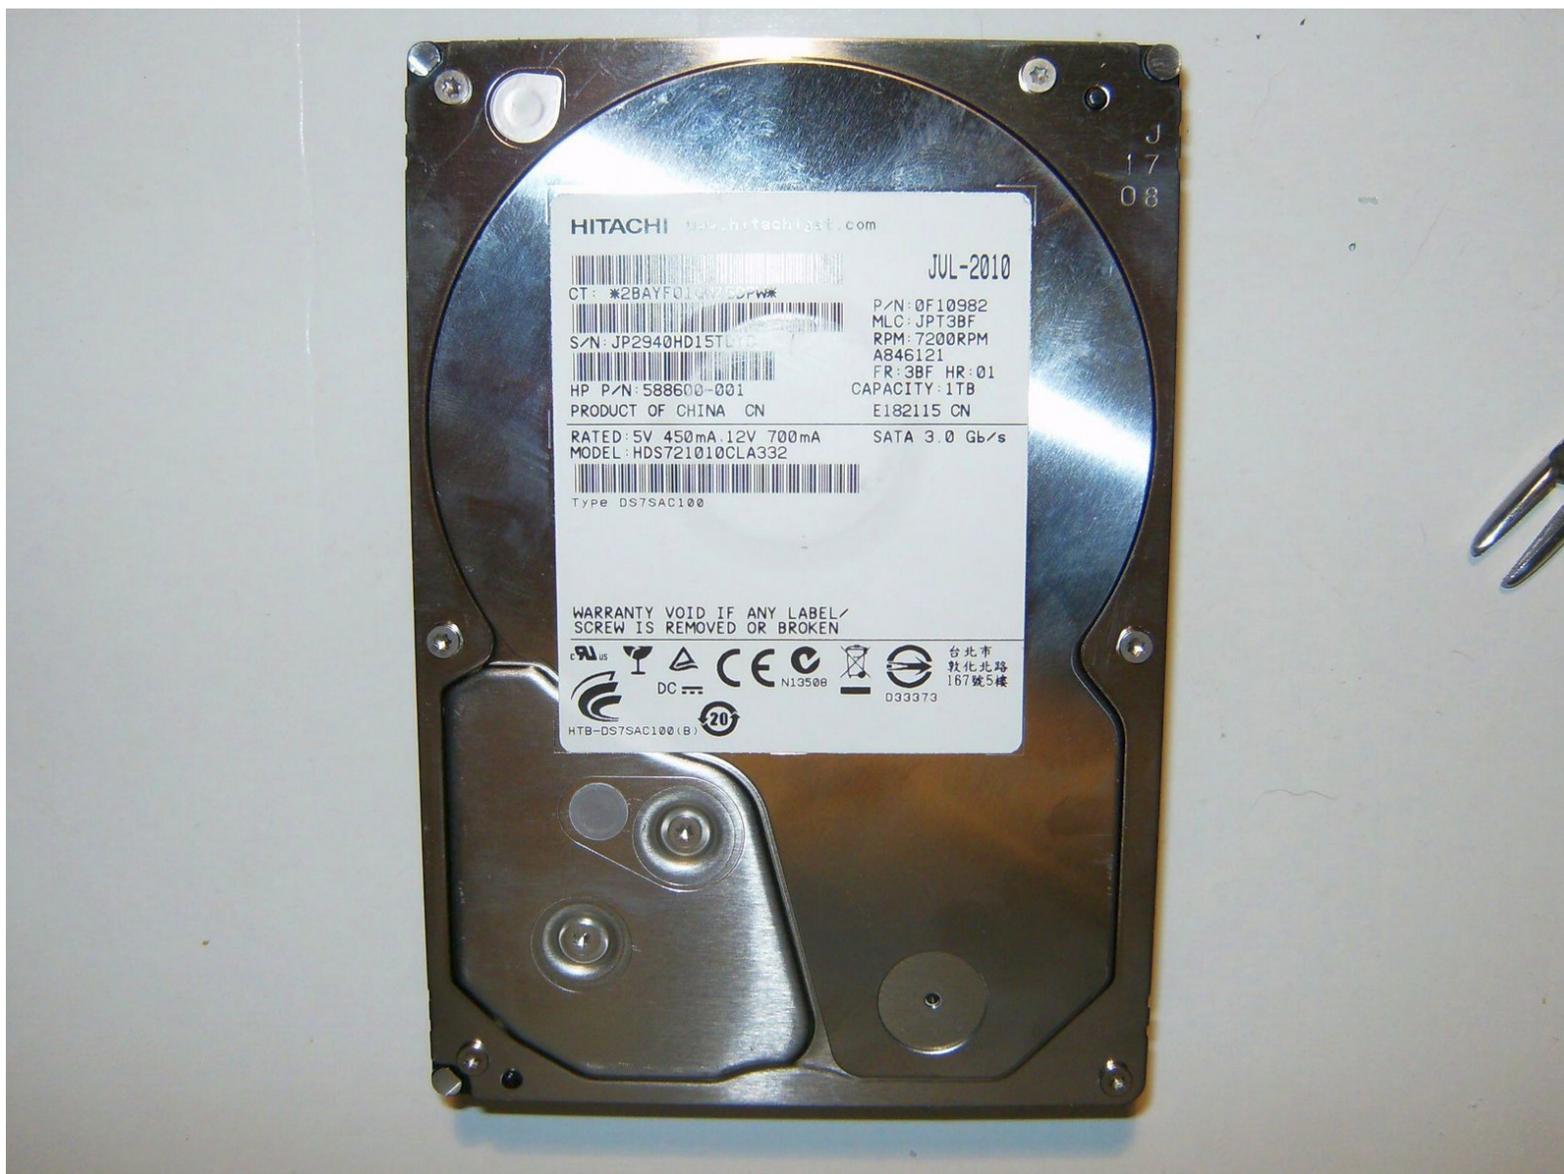
Después de reemplazar la placa y reemplazar el BIOS IC de la placa original, la unidad fue reconocida una vez más.

Después de reemplazar la placa y reemplazar el BIOS IC de la placa original, la unidad fue reconocida una vez más. Esto permitió la recuperación de datos de unas 1000 imágenes, así como otros documentos.

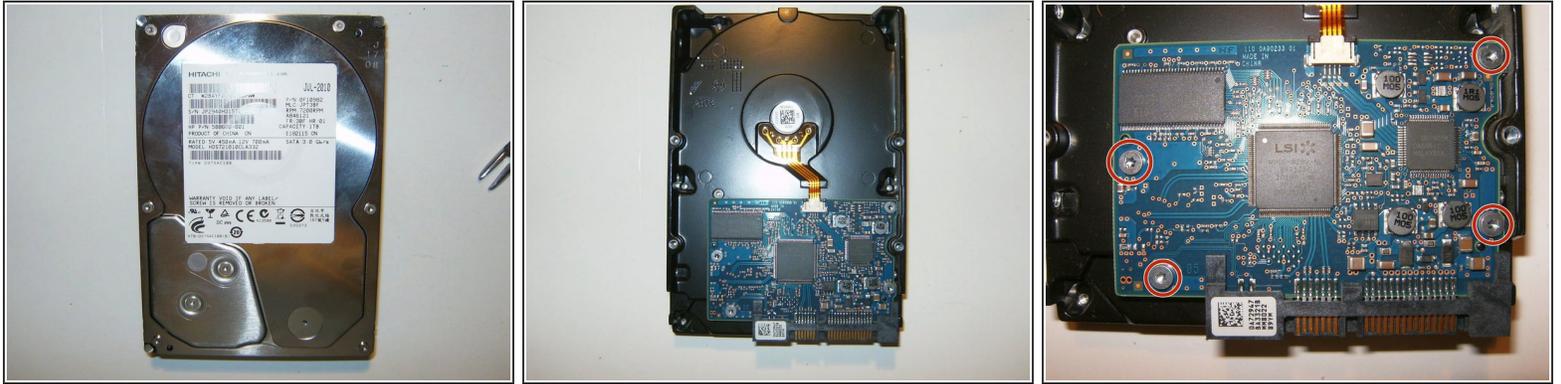
Paso 1 — Controlador

- Aquí está el fallido Hitachi HDS721010CLA332. No es reconocido por el BIOS de la computadora y no se puede acceder a él por ningún otro medio. Sin chasquidos u otros ruidos mecánicos presentes.
- Gira la unidad para llegar al PCB controlador.
- Retira los cuatro tornillos T8 de la PCB.

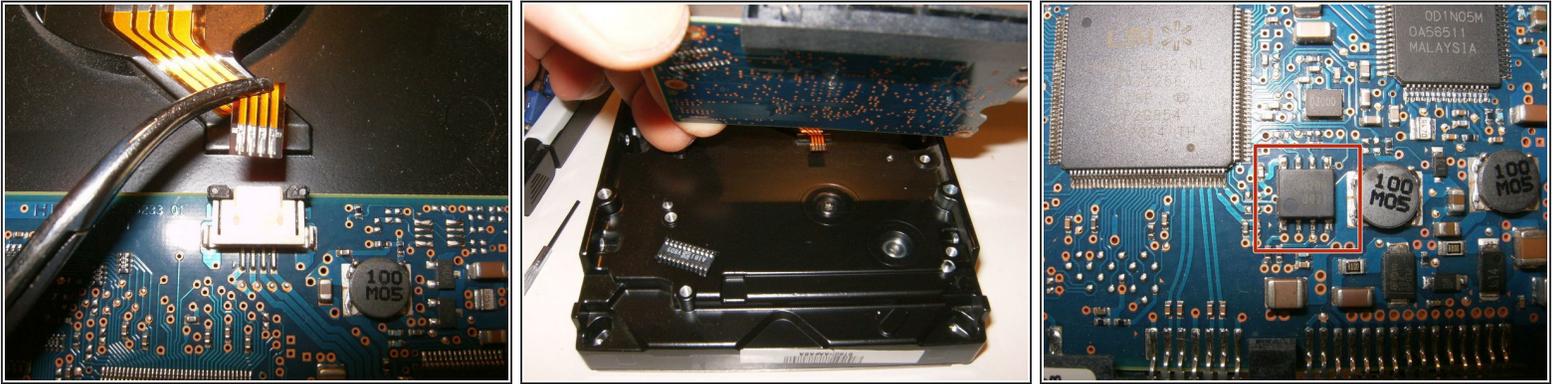
Paso 3

- simplemente tirando de él hacia la parte posterior del conector.
- Retira el controlador de PCB de la unidad.
- Localiza la placa del controlador BIOS IC. Este BIOS contiene los datos de configuración únicos para esta unidad. Sin cambiarlo los archivos en el disco no se pueden recuperar.

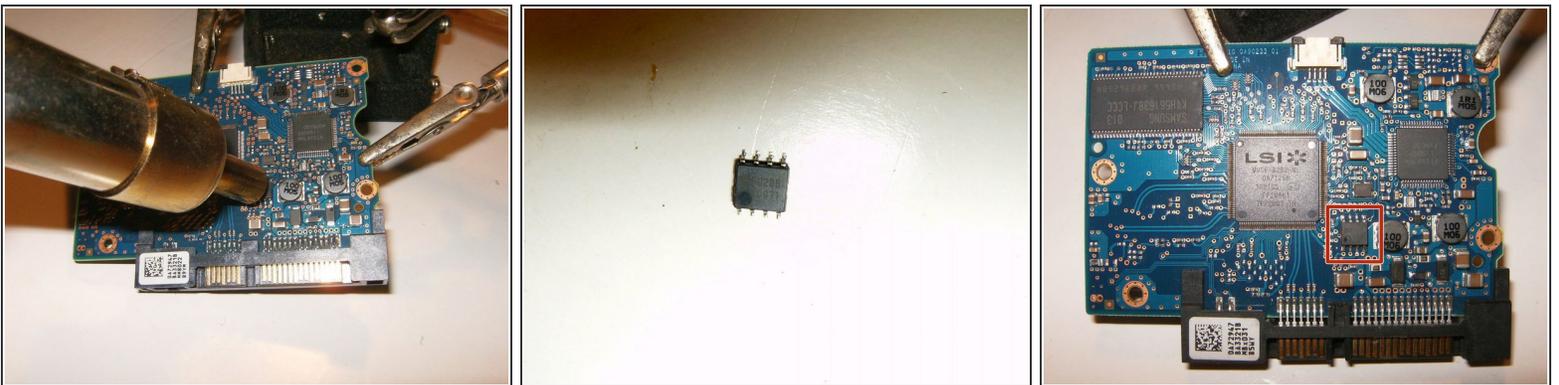
Paso 4

- Utiliza una estación de retrabajo de aire caliente o un soldador para eliminar el BIOS IS.
- Aquí está el BIOS IC eliminado. Este es el que se tendrá que trasplantar al nuevo controlador de PCB. Asegúrate de que este IC no se confunda. Mantenlo separado.
- Aquí está el nuevo controlador de PCB con el BIOS IC que necesita ser reemplazado.

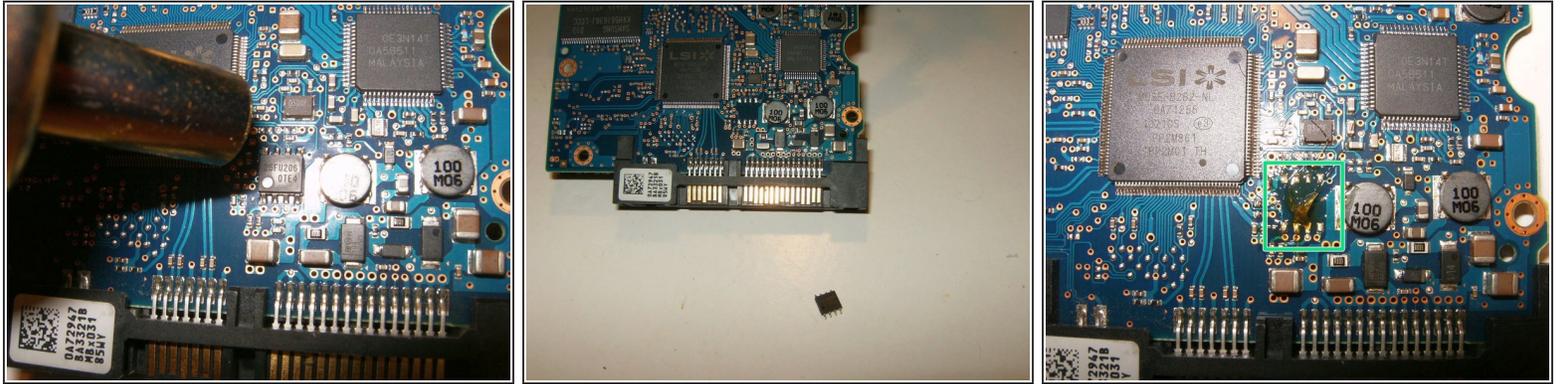
Paso 5

- Retira el BIOS IC de la nueva PCB utilizando una estación de retrabajo de aire caliente o un soldador.
- BIOS IC eliminado de la nueva PCB controladora.
- A continuación, limpia las almohadillas de soldadura en la nueva PCB donde se sentó el BIOS IC. Aplicar flujo

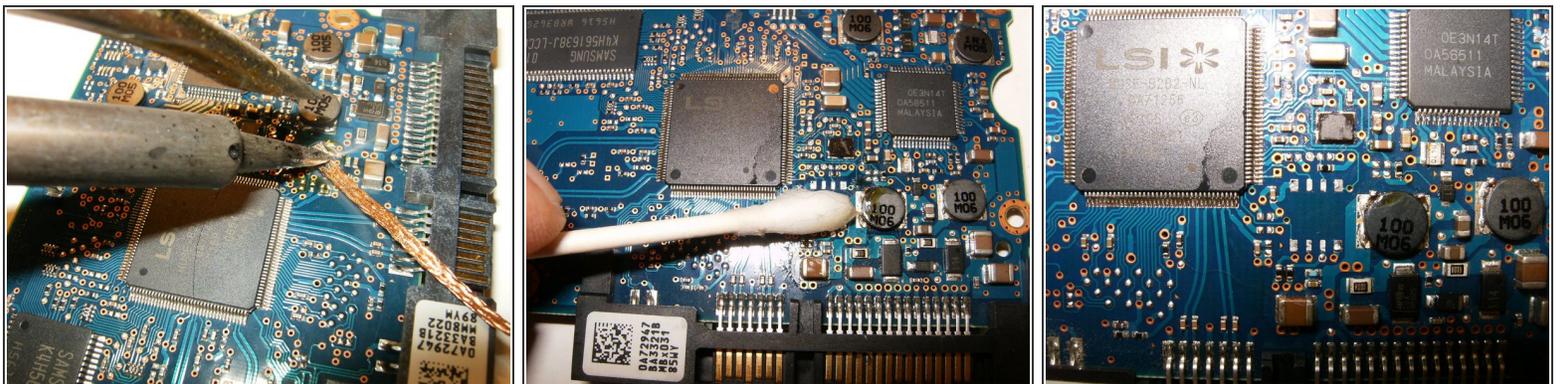
Paso 6

- Usa un soldador y una trenza desoldadora para limpiar las almohadillas de soldadura.
- Limpia el fundente con alcohol isopropílico de alta calidad y un hisopo de algodón.
- Aquí están las pastillas de soldadura limpiadas.

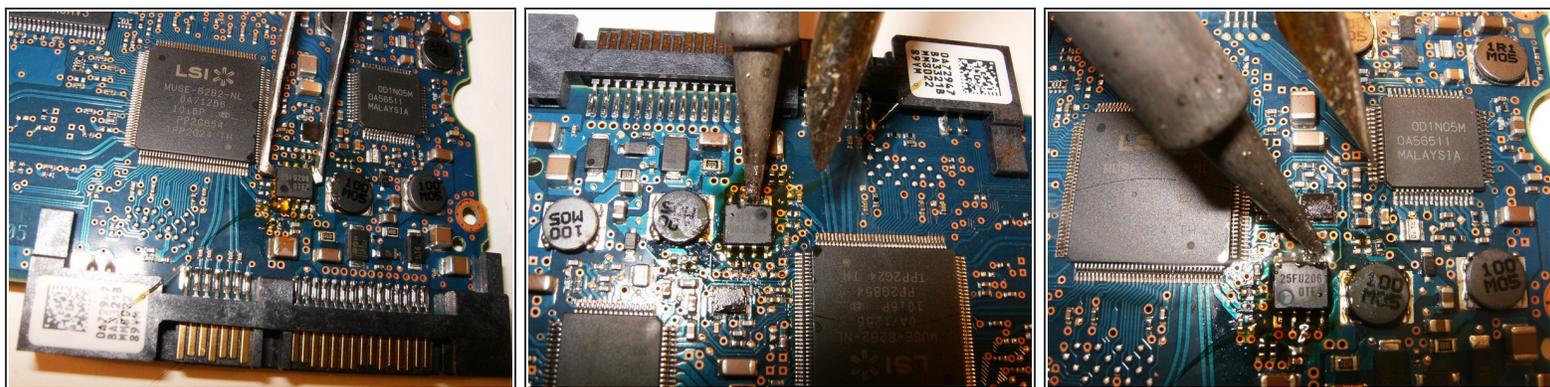
Paso 7

- Aplica un poco de flujo a las almohadillas de soldadura y coloca el antiguo BIOS IC en las almohadillas de soldadura de la nueva PCB controladora. Asegurar la correcta colocación del IC.
- Soldar el BIOS IC en su lugar.
- Asegúrate de que el soldador no caliente accidentalmente los componentes al lado del BIOS IC, en particular los que están en el extremo superior.

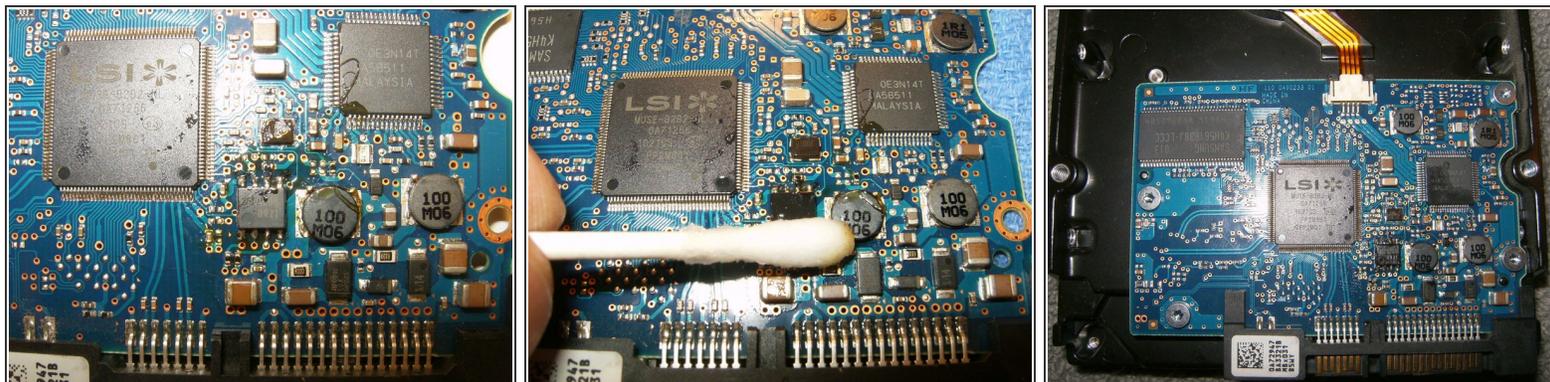
Paso 8

- BIOS IC correctamente colocado y soldado en la nueva PCB controladora.
- Limpia el fundente con alcohol isopropílico de alta calidad y un hisopo de algodón.
- El último paso es reinstalar la nueva PCB controladora con las unidades antiguas BIOS IC que contiene los datos únicos para esta unidad.
