Reparación de un cargador Lightning Frayed Apple

Escrito por: Kalynn Copeharve

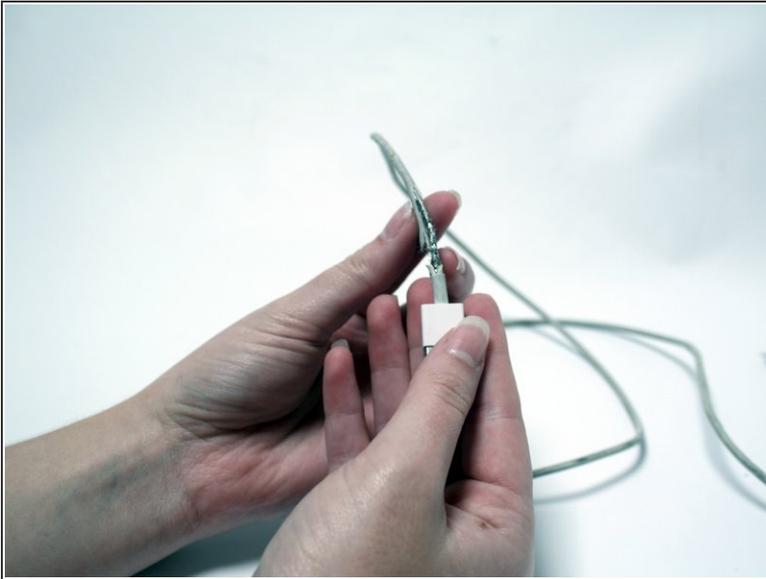
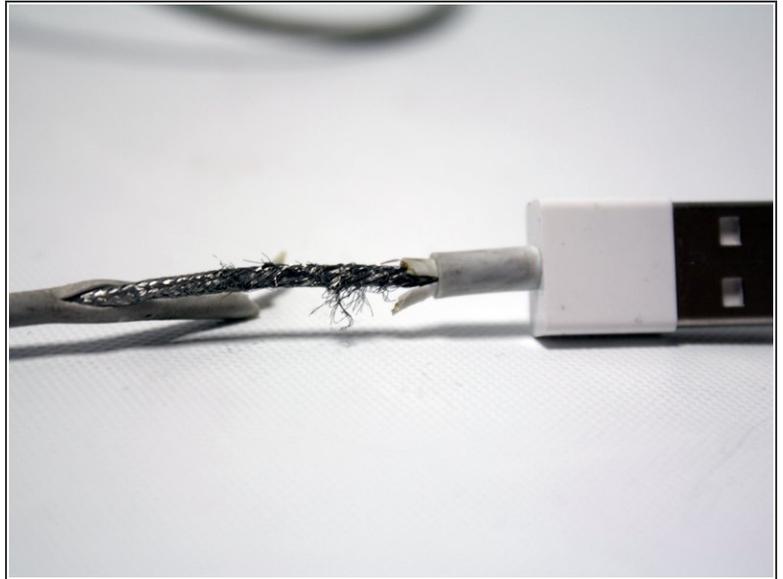
Paso 1 — Reparación de un cargador Lightning Frayed Apple

- Ubique el área deshilachada o expuesta del cable Lightning.
- ⓘ Puede ser necesario exponer aún más las áreas deshilachadas para la reparación. Con los dedos, tire suavemente del cableado de su revestimiento exterior hasta que se separen.

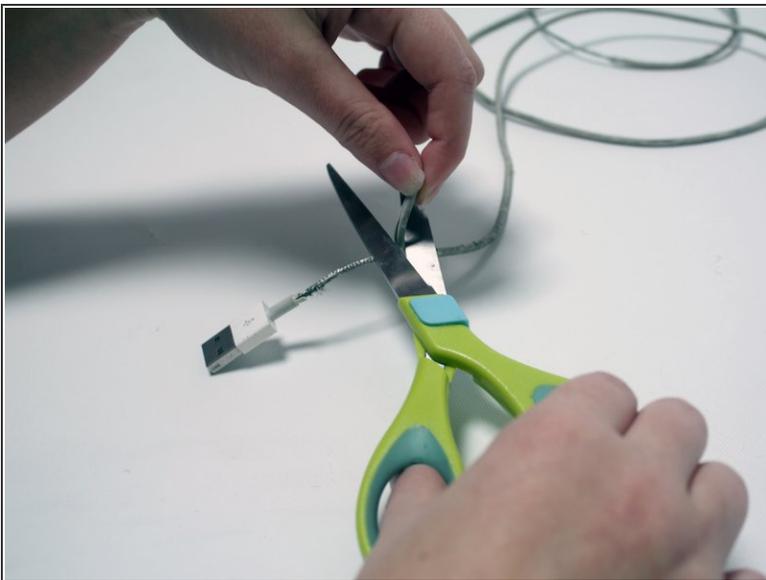
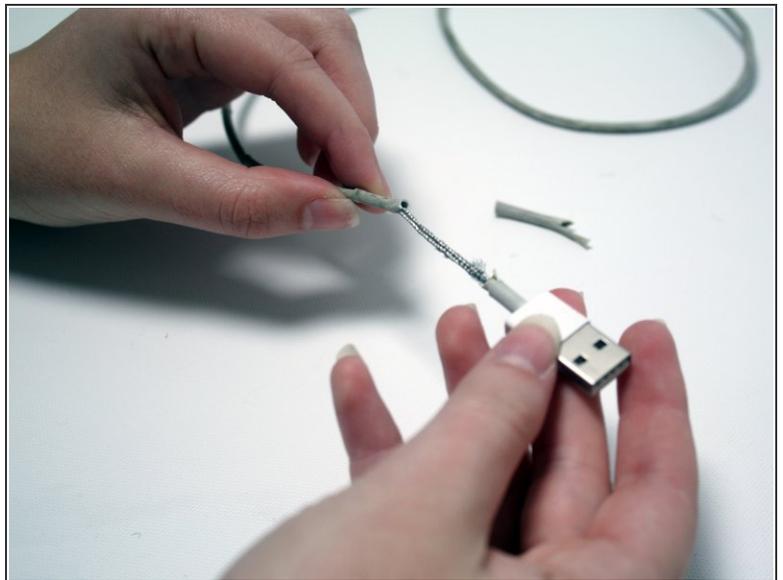
Paso 2

- Puede ser necesario exponer aún más las áreas deshilachadas para la reparación. Con los dedos, el neumático del cableado de revestimiento exterior hasta que se separen.

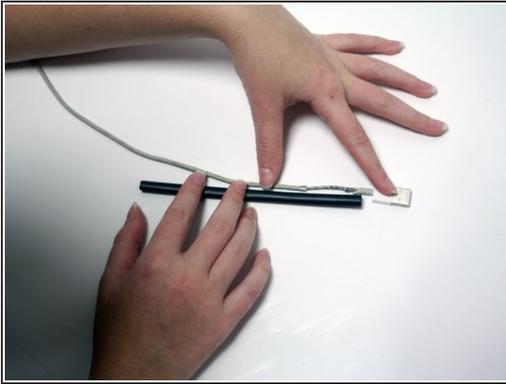
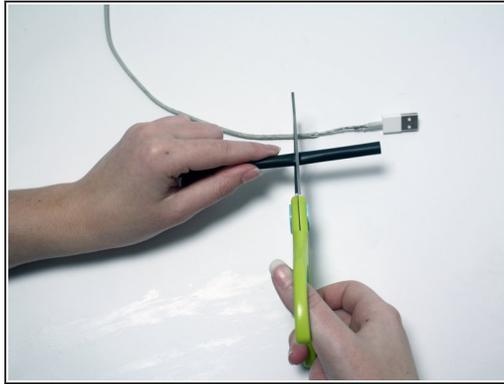
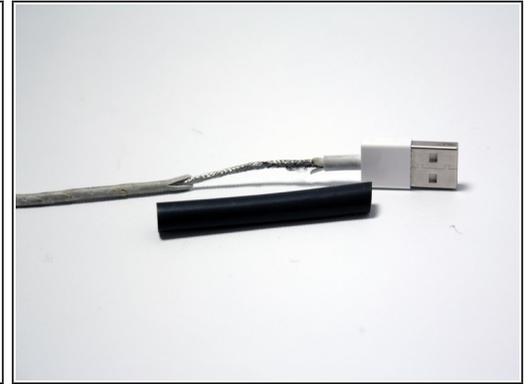
Paso 3

- Mida la longitud aproximada del encogimiento de calor necesario para cubrir el área deshilachada o expuesta.
- ⓘ Mientras corta, mantenga la longitud del termocontracción más larga que la longitud del área deshilachada o dañada.

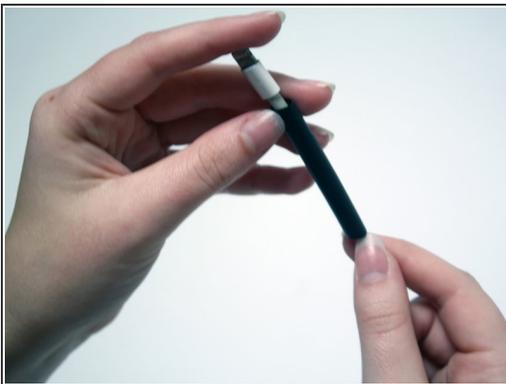
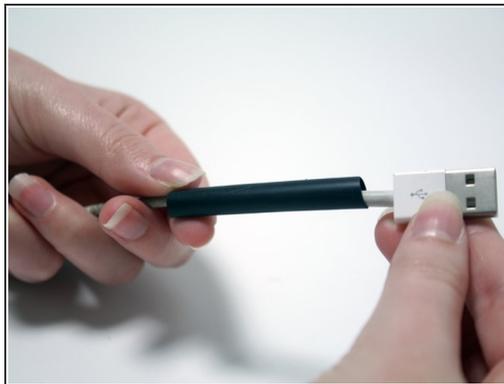
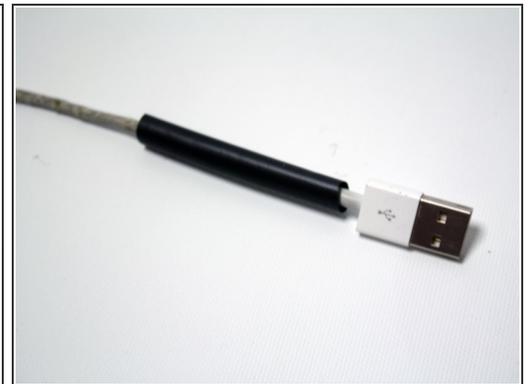
Paso 4

- Deslice la contracción térmica sobre el cable para que cubra el área desgastada o expuesta.
- ⓘ El encogimiento de calor de 1/4 "utilizado no es lo suficientemente grande para deslizarse sobre el conector cerca del deshilachado. Puede ser necesario deslizar el encogimiento de calor sobre el extremo opuesto del cargador.

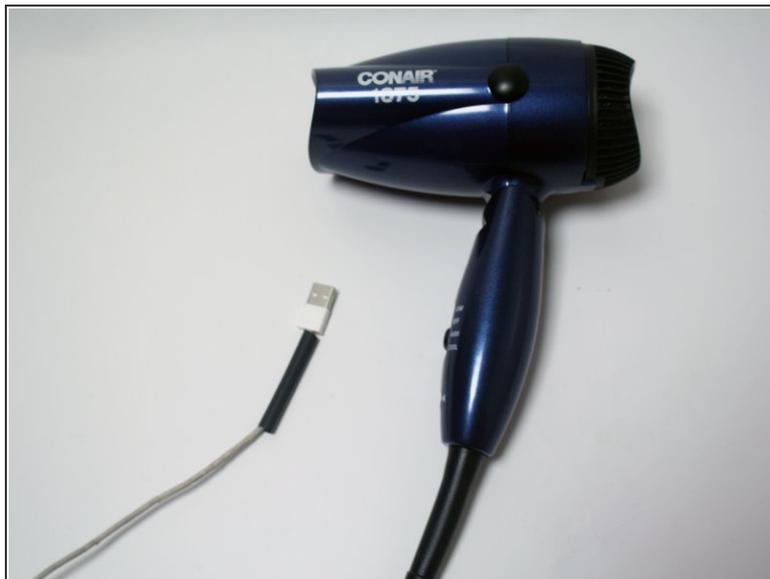
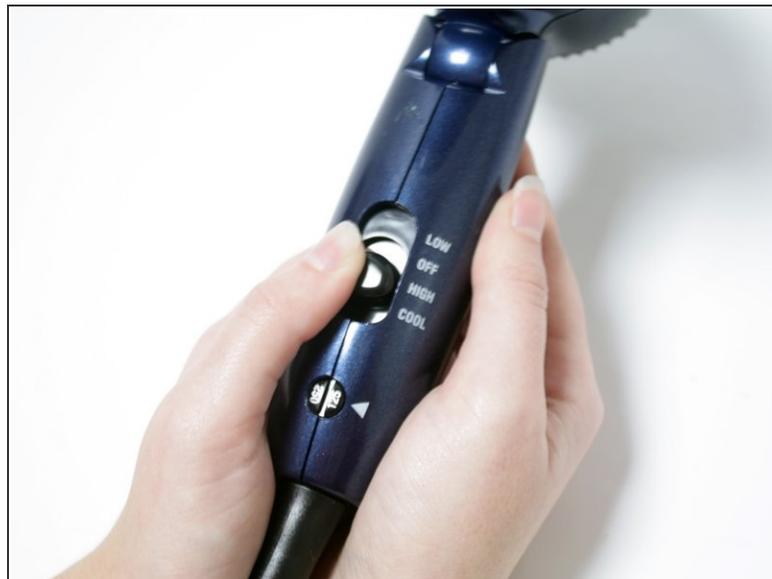
Paso 5

- Caliente el secador de pelo encendiéndolo en la configuración de calor más alta.

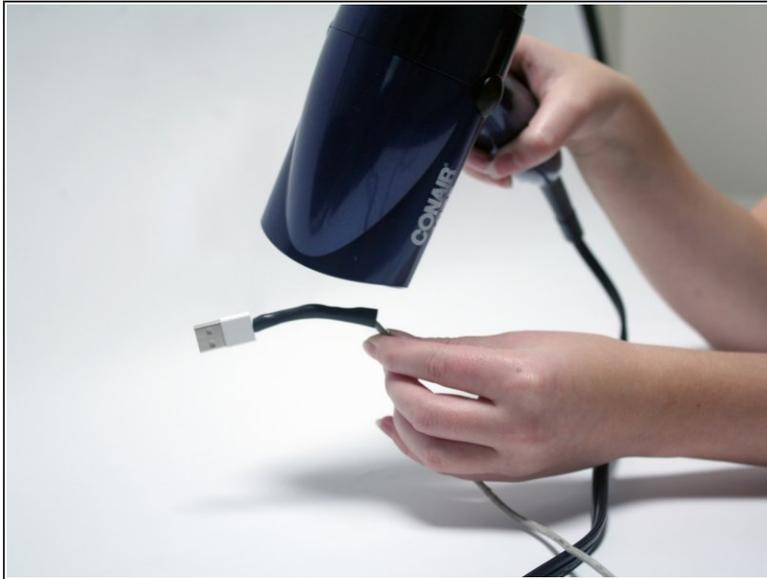
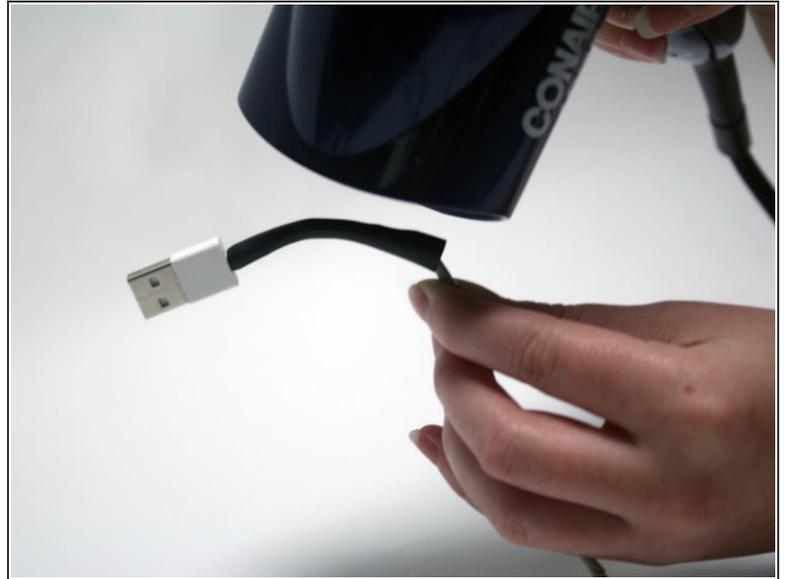
Paso 6

- Aplique calor al encogimiento de calor.

! Mientras se calienta, mantenga el secador de pelo en movimiento. Aplicar calor durante demasiado tiempo en una ubicación provocará un sobrecalentamiento. El sobrecalentamiento puede dañar aún más el cable deshilachado o expuesto por debajo, e incluso puede derretir el termocontraíble.

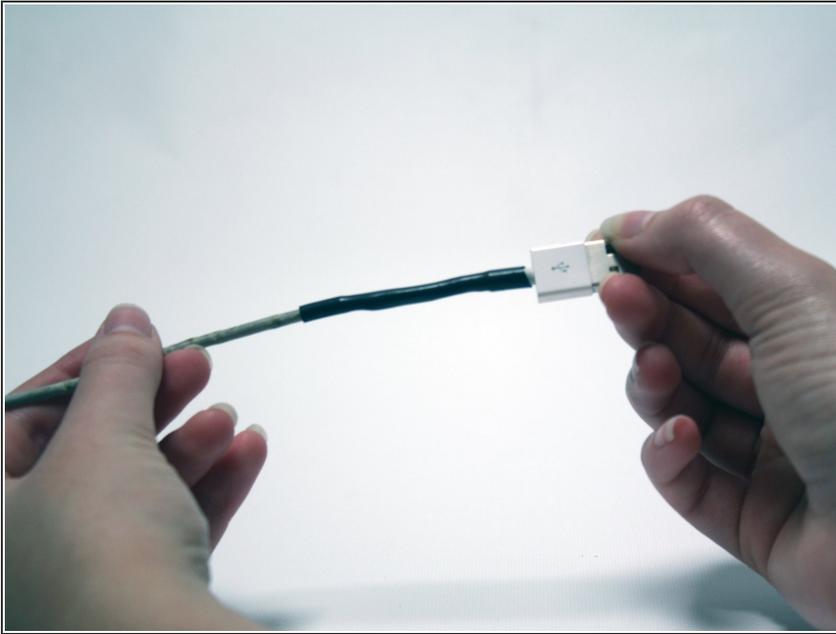
Paso 7

- Deje que el termorretráctil se seque durante dos minutos.

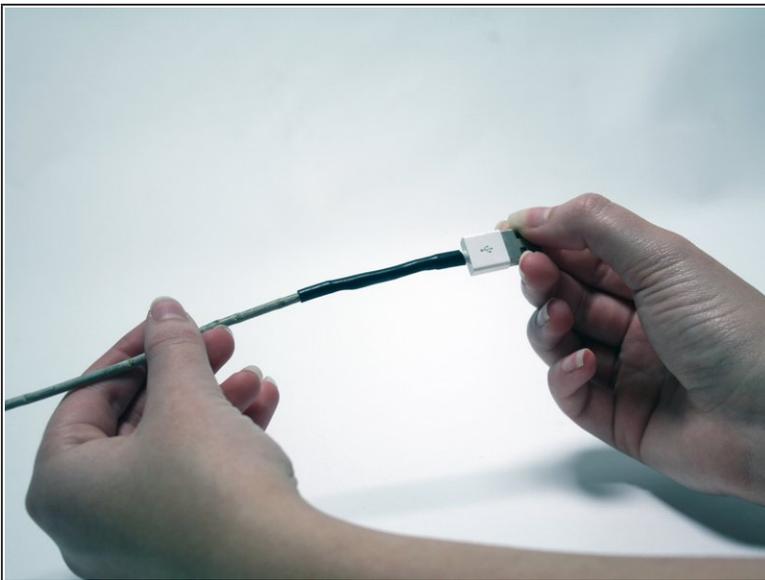
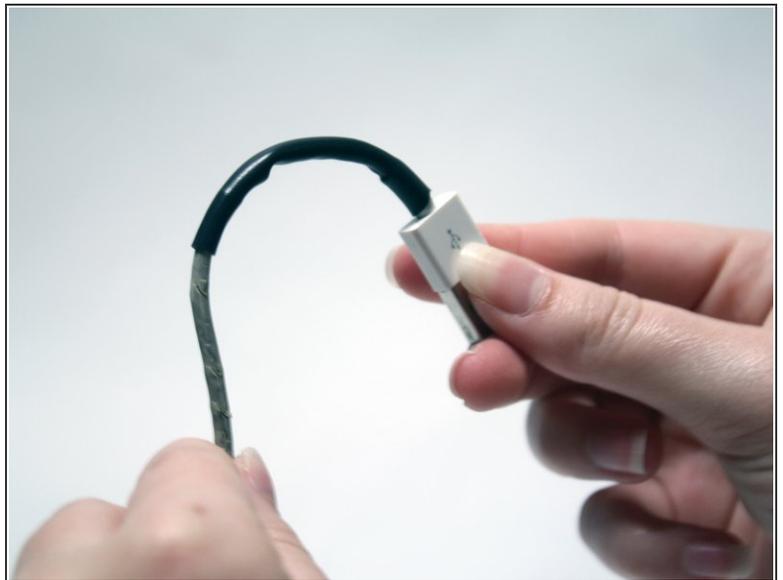
Paso 8

- Pruebe el ajuste flexionando el cable en diferentes direcciones.
- ⓘ Si el ajuste es flojo, aplique una capa adicional de termocontracción mediante la recomposición de los pasos 3-7.
