# Reemplazo del altavoz de MacBook Pro 15 2016-2017

Escrito por: Takashi Miyazaki

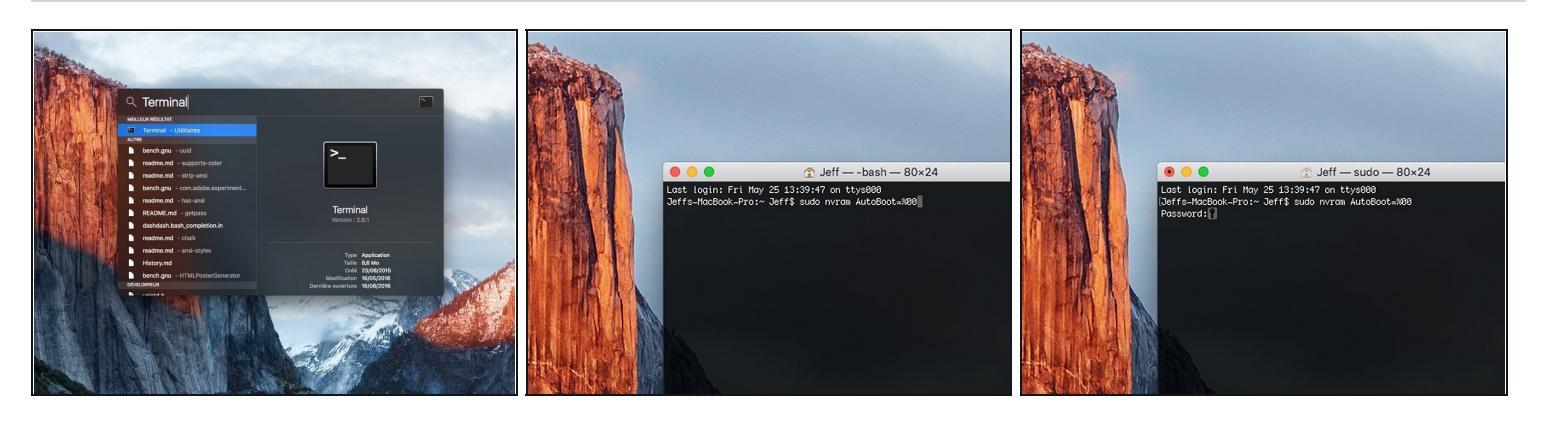
#### Paso 1 — Desactivar el arranque automático

- (i) Antes de comenzar, debes desactivar la función de **arranque automático** de tu Mac. Auto Boot se enciende en tu Mac cuando abres la tapa y puede activarse accidentalmente durante el desmontaje. <u>Usa esta guía</u> o sigue las instrucciones abreviadas a continuación para deshabilitar el inicio automático. Este comando podría no funcionar en todas las Macs.

- Enciende tu Mac y ejecuta **Terminal.**
- Copia y pega el siguiente comando (o escríbelo exactamente) en la Terminal:
  - sudo nvram AutoBoot=%00
- Presiona [return]. Si se te solicita, introduce tu contraseña de administrador y vuelve a pulsar [return]. Nota: La tecla de retorno también puede estar etiquetada como a o "enter".

- (i) Ahora puedes apagar con seguridad tu Mac y abrir la carcasa inferior, sin que se encienda accidentalmente.
- Cuando hayas finalizado la reparación y se haya vuelto a ensamblar su Mac, vuelve a habilitar el inicio automático con el siguiente comando:

- sudo nvram AutoBoot=%03

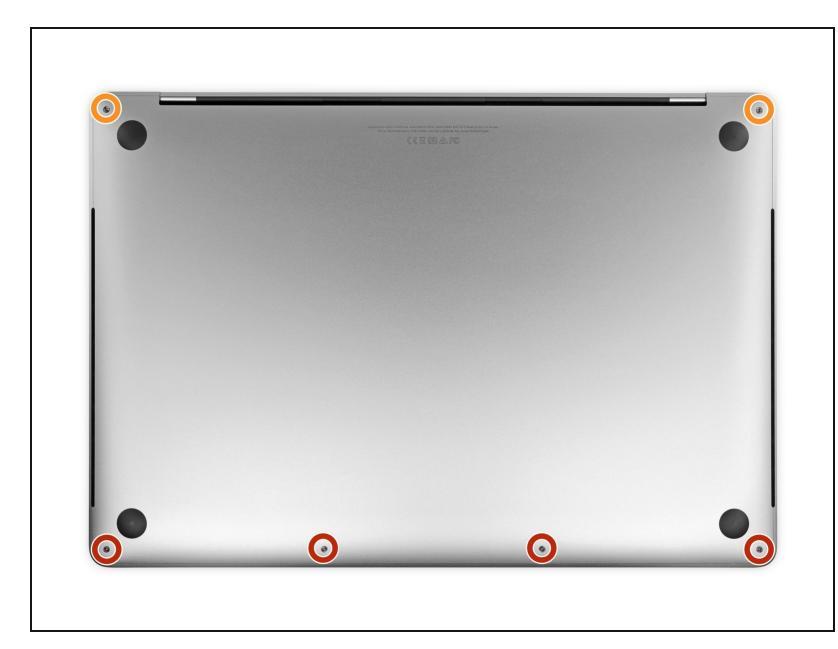
#### Paso 2 — Caja inferior

- Apaga y desconecta completamente tu MacBook Pro antes de comenzar.
- Cierra la pantalla y voltea toda la computadora portátil.
- Usa un destornillador Pentalobe P5 para remover lo seis tornillos que sujetan la caja inferior:
  - Cuatro tornillos de 4.7 mm
  - Dos tornillos de 6.6 mm
- Ten en cuenta la orientación de los tornillos a medida que los retires; es necesario reinstalarlos con un ligero ángulo.
- A lo largo de esta reparación,<u>haz un seguimiento</u> <u>de cada tornillo</u> y asegúrate de que vuelva exactamente de donde salió para evitar dañar tu dispositivo.

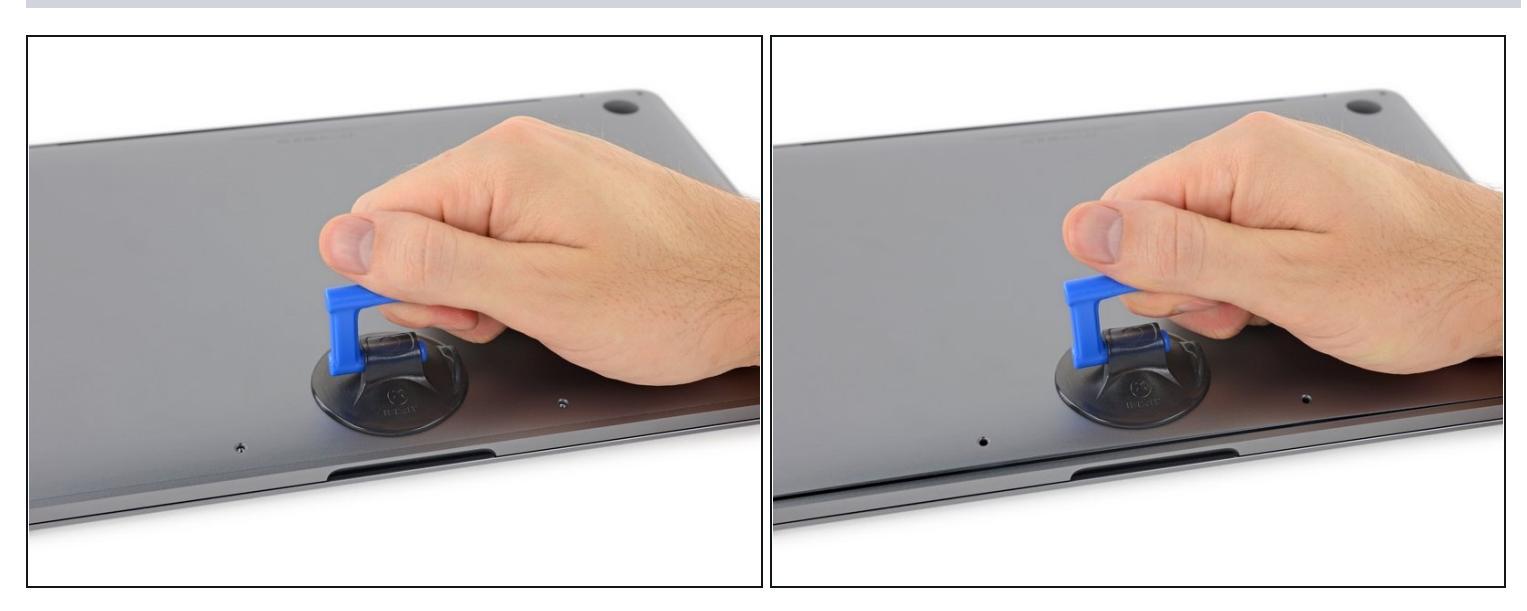
- Presiona una ventosa en su lugar cerca del borde frontal de la caja inferior entre los orificios de los tornillos.
- Levanta la ventosa lo suficiente como para abrir una pequeña grieta debajo de la caja trasera.

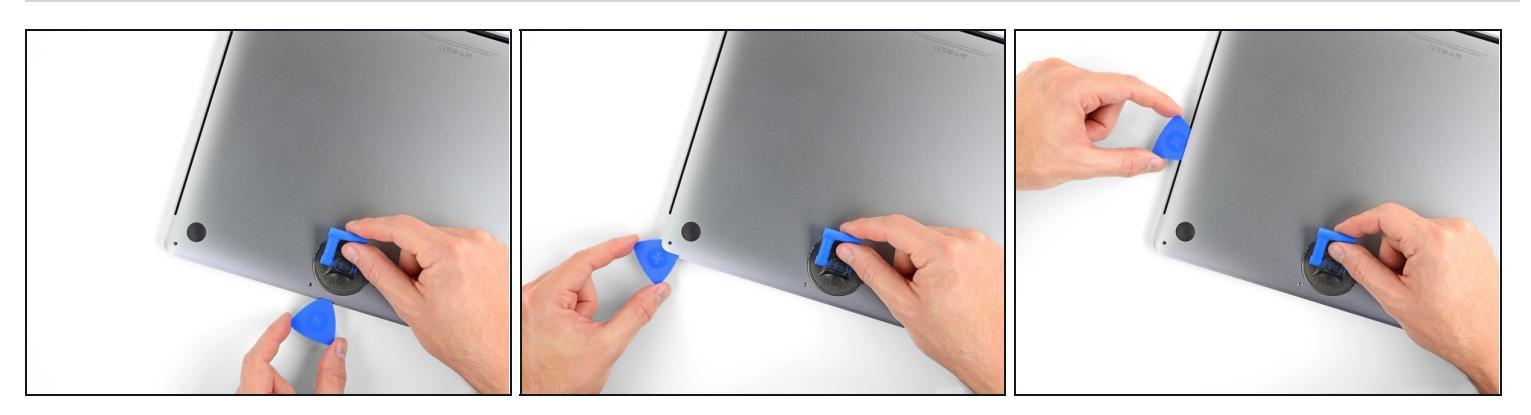
- Desliza la esquina de una púa de apertura en la grieta que creaste por debajo de la caja inferior.
- Desliza la púa de apertura alrededor de la esquina más cercana y luego hasta la mitad del lado de la MacBook Pro.
- Esto libera el primero de los clips escondidos que sujetan la caja inferior. Deberás sentir y escuchar que el clip se libera.

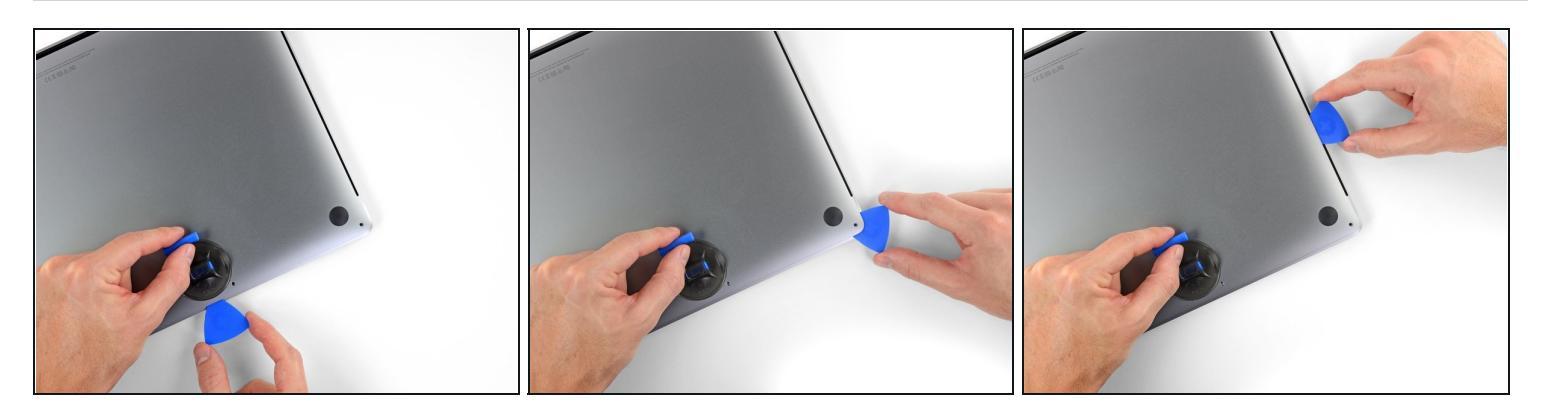
#### Paso 3

• Repite el paso anterior en el lado opuesto, usando tu púa de apertura para soltar el segundo clip.

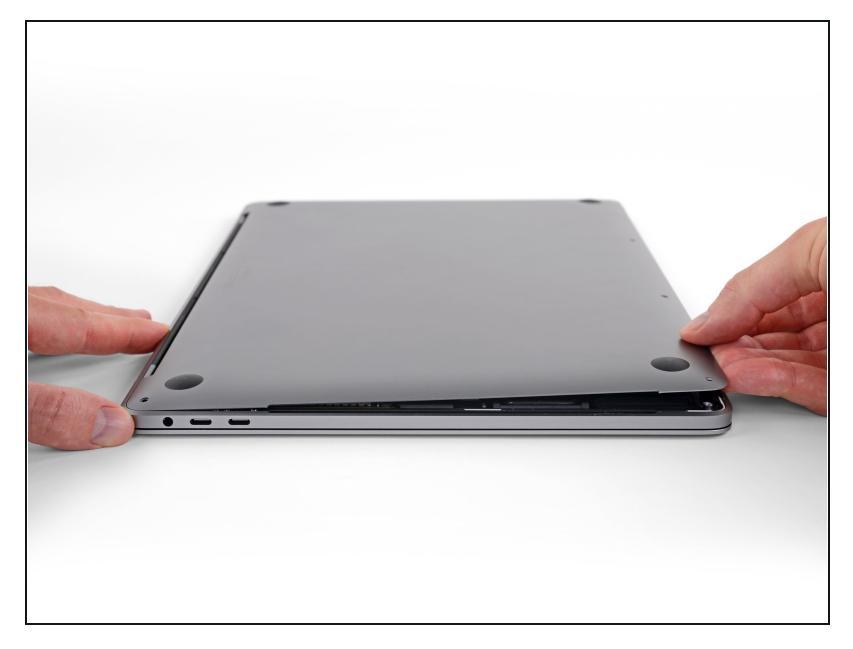
#### Paso 6

- Levanta el borde frontal de la caja inferior (el lado opuesto de la bisagra de la pantalla) lo suficiente como para deslizar tus dedos por debajo y conseguir una buena sujeción.
- Hay dos clips adicionales escondidos en la mitad de la tapa que podría liberarse en este momento, si no lo han hecho todavía.
- ⚠ No levantes demasiado y no intentes remover la caja inferior aun.

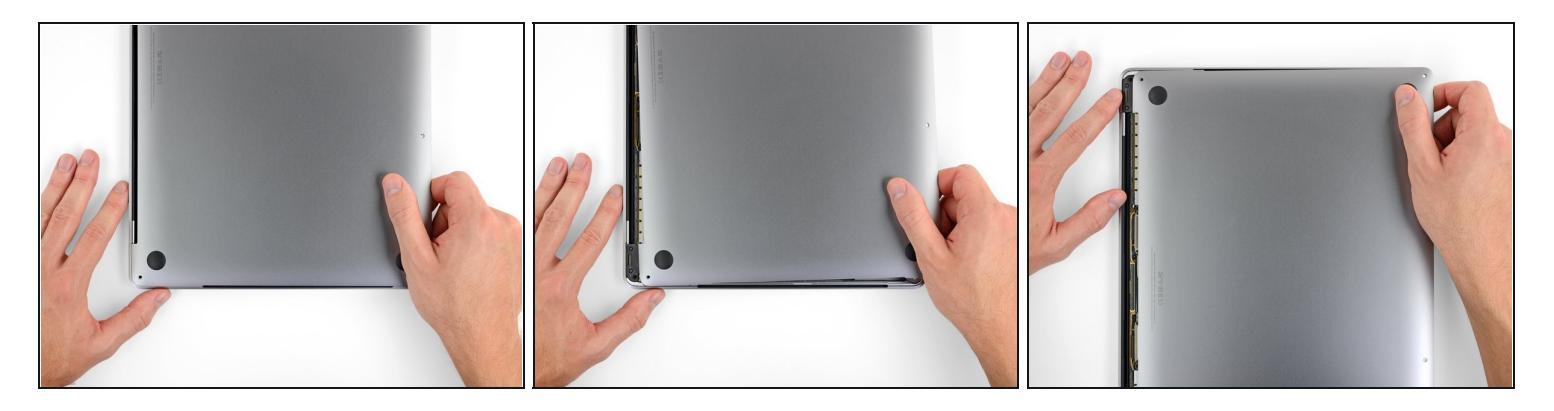
- Tira de la caja inferior firmemente hacia la parte frontal de la MacBook (lejos del área de la bisagra) para separar el último de los clips que sujeta la caja inferior
  - Tira primero de una esquina, luego de la otra.

🗥 Tira hacia un lado, no hacia arriba.

(i) Esto puede requerir mucha fuerza.

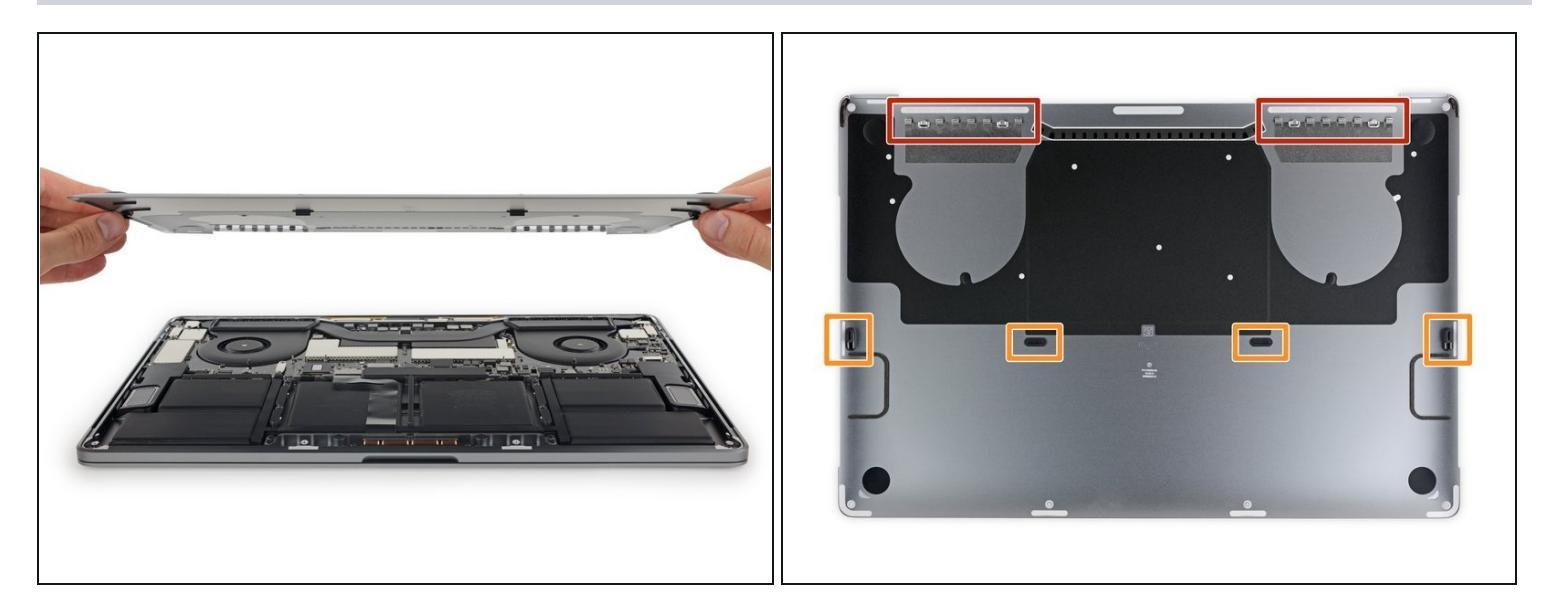
• Remueve la caja inferior.

Para volver a instalar la caja inferior:

- <u>Colócala en su lugar</u> y alinea los clips deslizantes cerca de la bisagra de la pantalla. Presiona y desliza la tapa hacia la bisagra. Debe dejar de deslizarse cuando los clips se enganchan.
- Cuando los clips deslizantes están completamente enganchados y la caja inferior se ve correctamente alineada, presiona firmemente la caja inferior para enganchar los cuatro clips ocultos. Deberías sentirlos y oírlos encajar en su lugar.

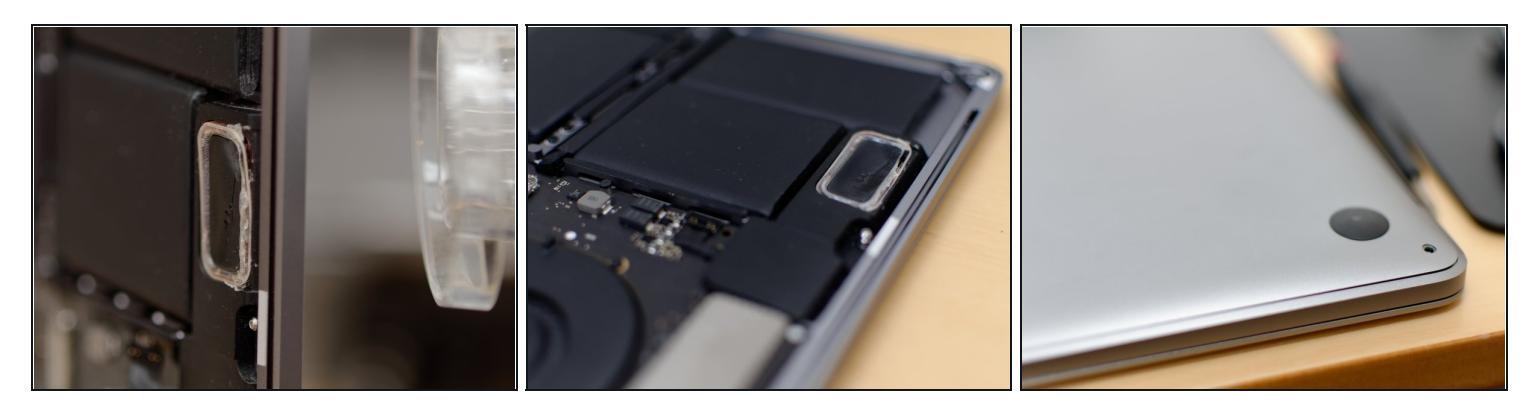
# Paso 9 — Reemplazo de altavoz

- El altavoz está pegado al recinto con una cinta muy dura, así que usé un secador de pelo para que fuera más fácil quitarlo.
- Usa el secador de pelo para calentar el metal del otro lado, al lado del teclado.

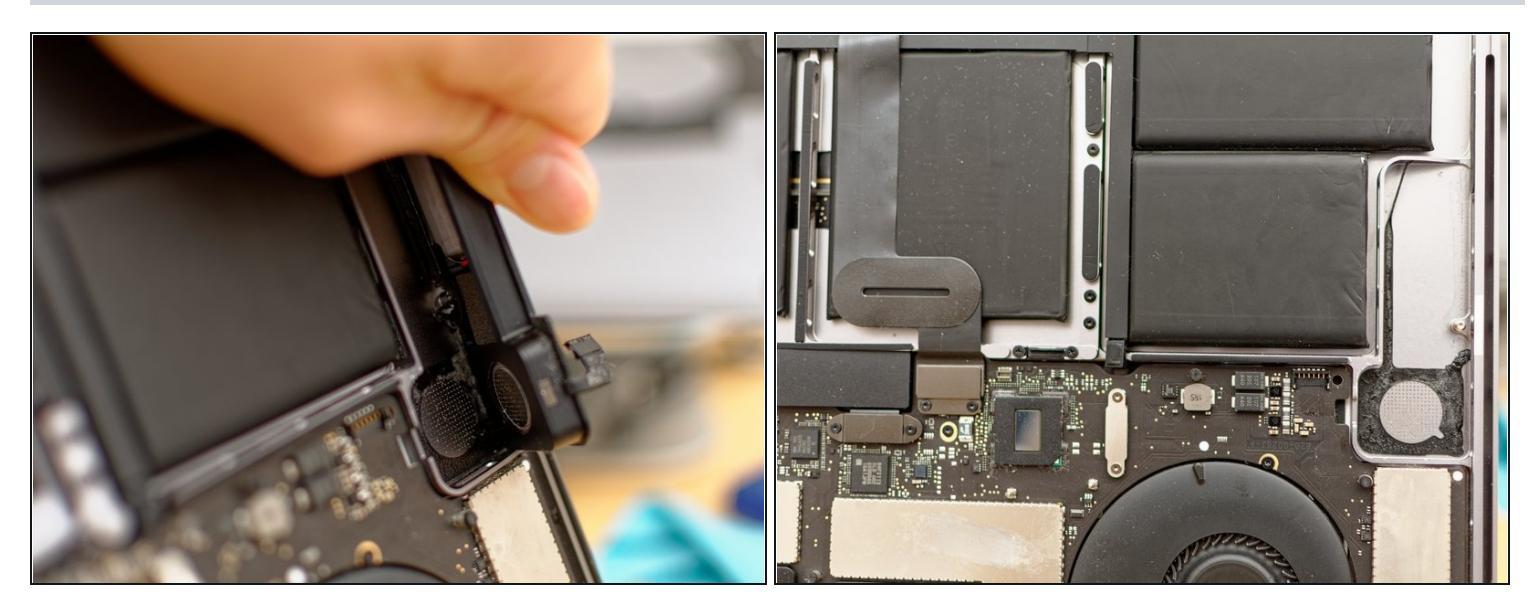
#### Paso 10 — Sacando el altavoz (la parte más difícil)

- Después de eso, inserta una regla de metal entre el altavoz y el recinto. **Ten cuidado de no dañar las carcasas de las baterías cuando lo haces.**
- También puedes intentar usar una cuerda de guitarra en la esquina redondeada al lado de la batería.
- Funciona mejor cuando calientas la carcasa mientras intentas quitar el altavoz. Pídele a alguien que sostenga el secador de pelo mientras tiras.
- Solo aplica tanto calor como necesites hasta que el pegamento se afloje un poco.

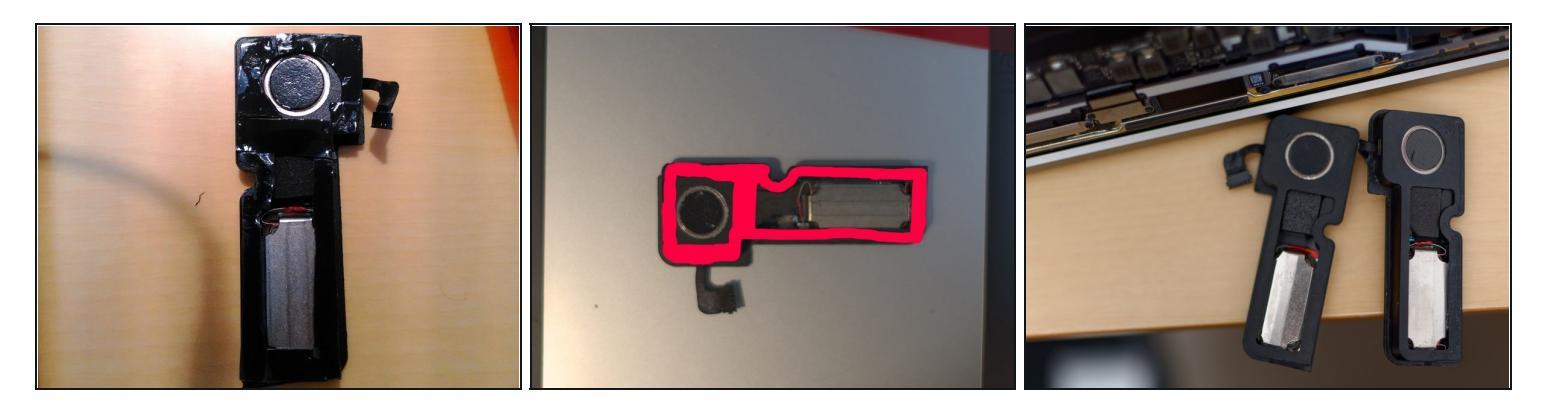
- En mi caso, usé cinta adhesiva de doble cara para este reemplazo. Lo más importante en este paso es **no hacer un hueco cuando se corta y se pone en el altavoz**. Incluso un pequeño hueco hará que el sonido se distorsione.
- Además, noté las diferencias estructurales entre los modelos de 2016 y 2017. El de la derecha es el modelo 2017 y el de la izquierda es el modelo 2016 de iFixit. El material absorbente del sonido es ligeramente diferente como se puede ver en la tercera imagen, pero no pude notar la diferencia en la calidad del sonido.
