Reemplazo de la tarjeta de sintonizador de TV HP Media Center 876x

Escrito por: Balakrishnan Pillai

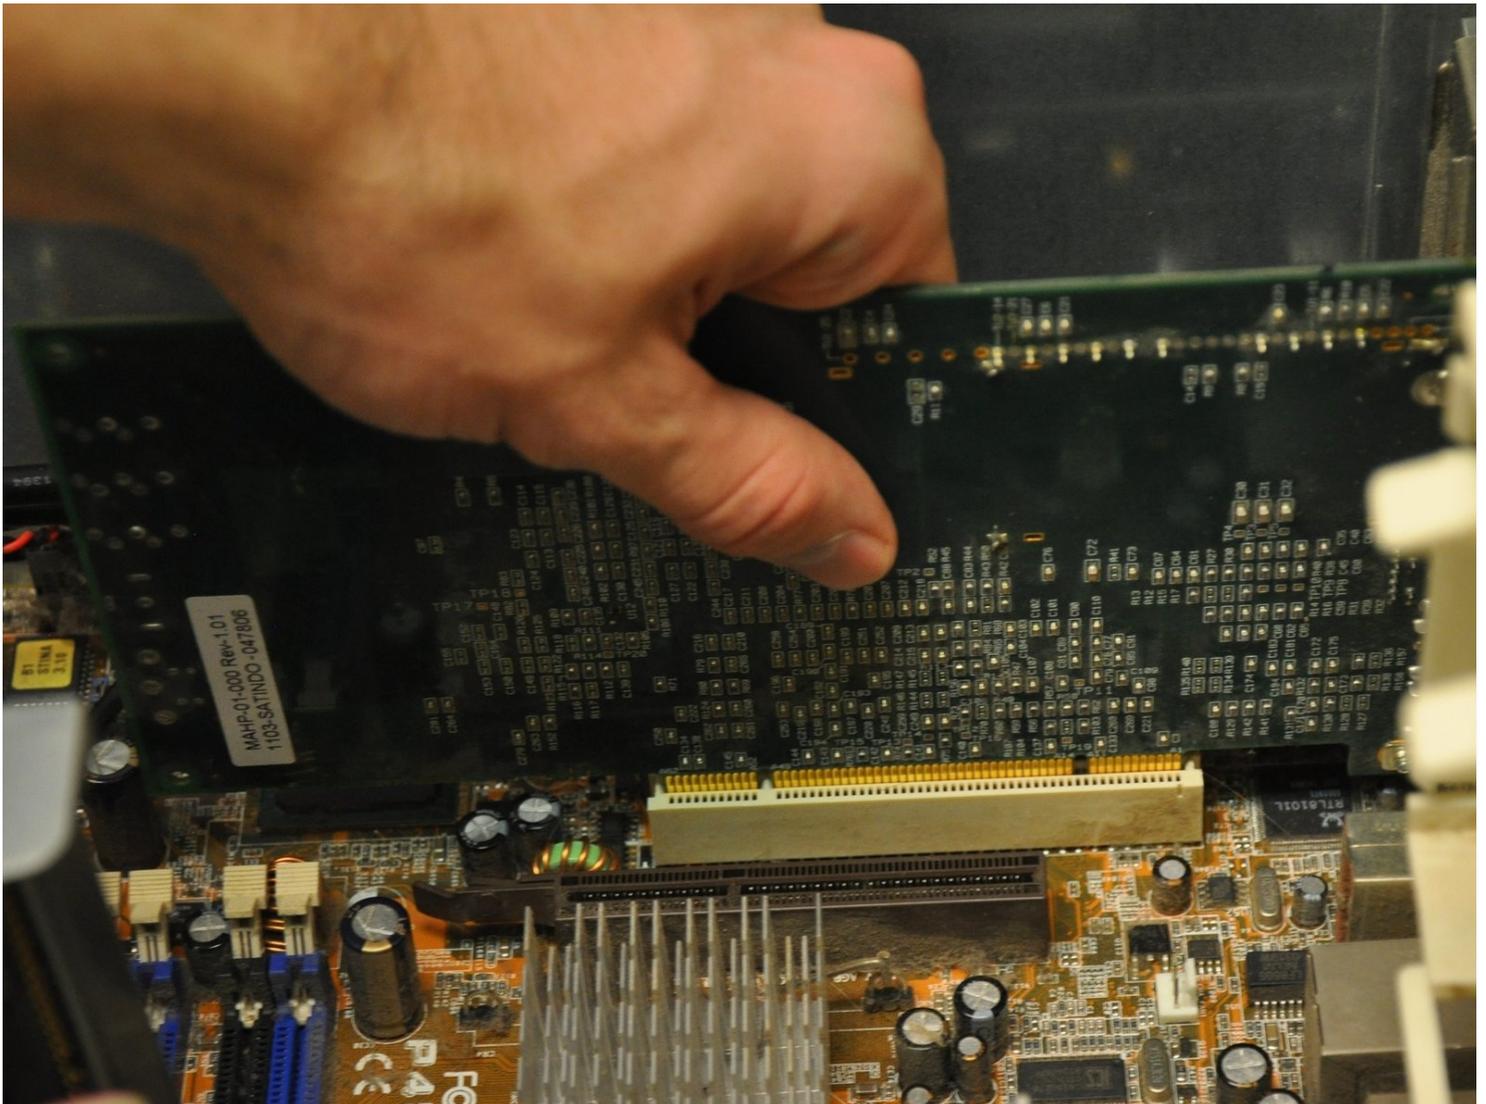
HP Media Center 876x es capaz de recibir servicio de televisión a través de su tarjeta de sintonización de TV. Si no puede recibir el servicio adecuado, es posible que sea necesario reemplazar la tarjeta sintonizadora de TV.

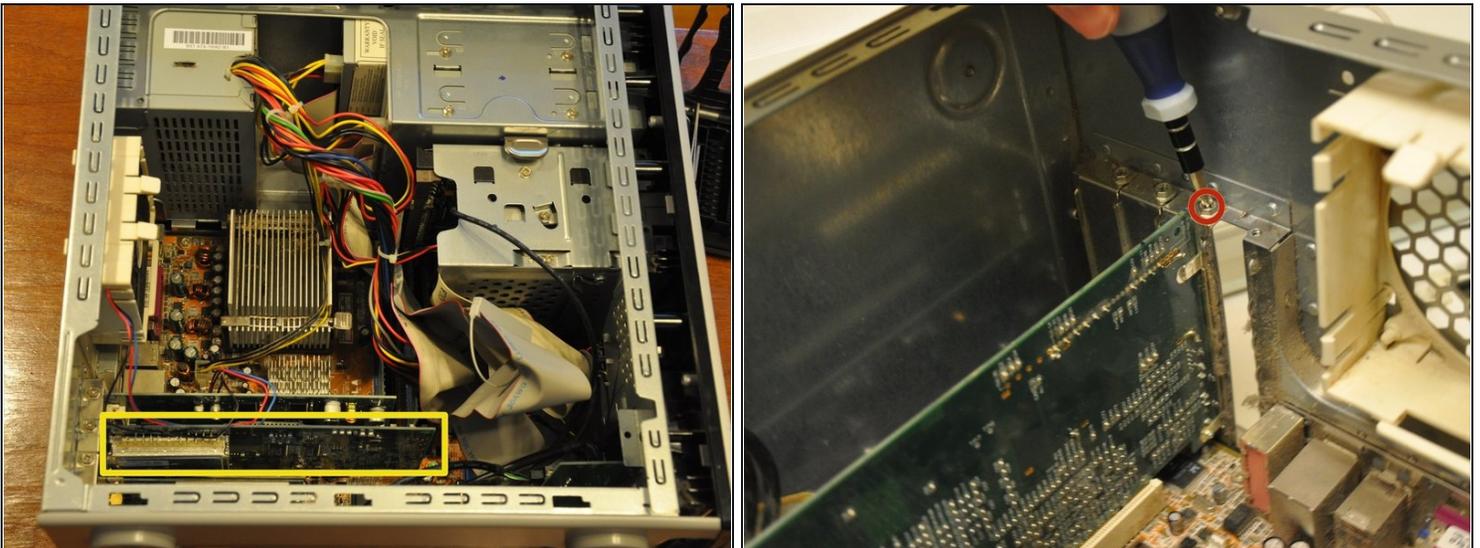
Paso 3 — Tarjeta sintonizadora de TV

- Identifique la tarjeta de sintonizador de TV (distal del ventilador de enfriamiento, en la esquina inferior izquierda de la torre).
- Con un destornillador Phillips # 0, retire el tornillo de una (6 mm) que sujeta la tarjeta del sintonizador de TV en su ranura.

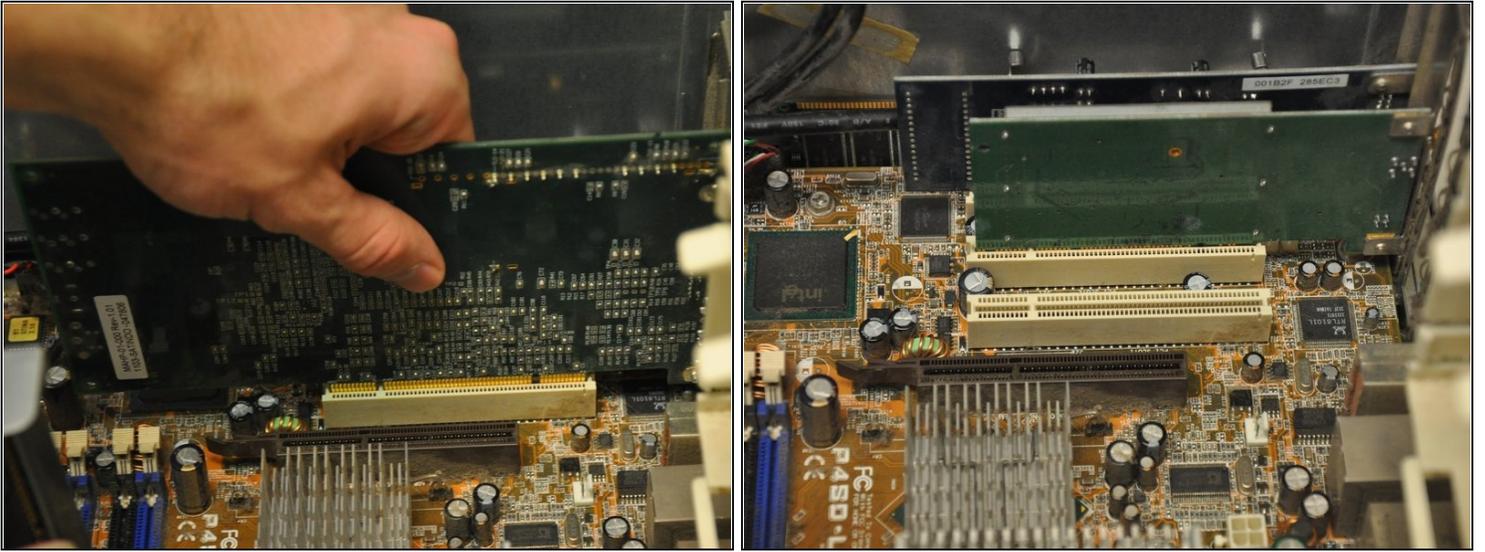
Paso 4

- Tire suavemente de la tarjeta verticalmente fuera de su puerto.
