# Reemplazo de la cubierta frontal HP Media Center 876x

Se requiere la extracción de la cubierta frontal de la torre HP Media Center 876x antes de que se puedan realizar otras reparaciones. La portada alberga muchos de los puertos y unidades de las computadoras y debe ser removida para una reparación adecuada de estas unidades.

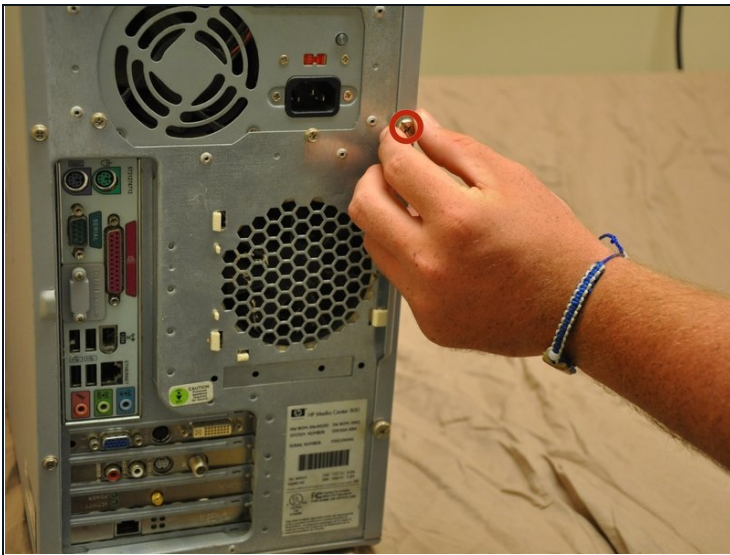
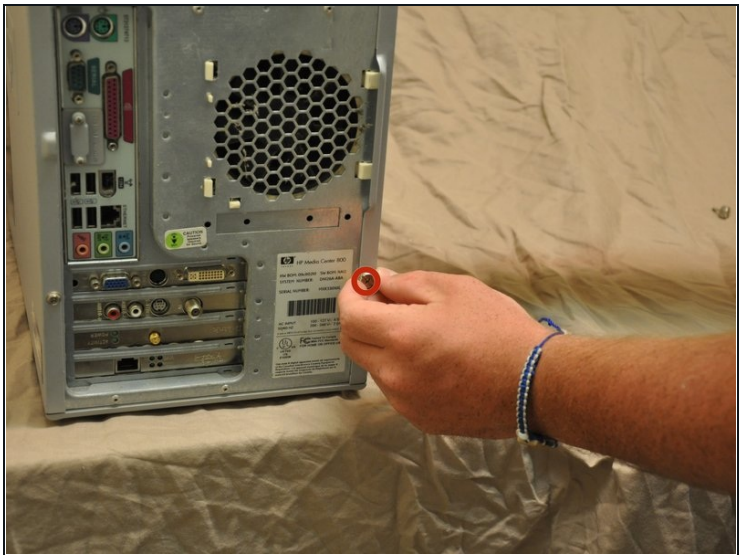
### Paso 1 — Panel lateral

- Retire los dos tornillos de mano (9 mm) en el panel posterior.

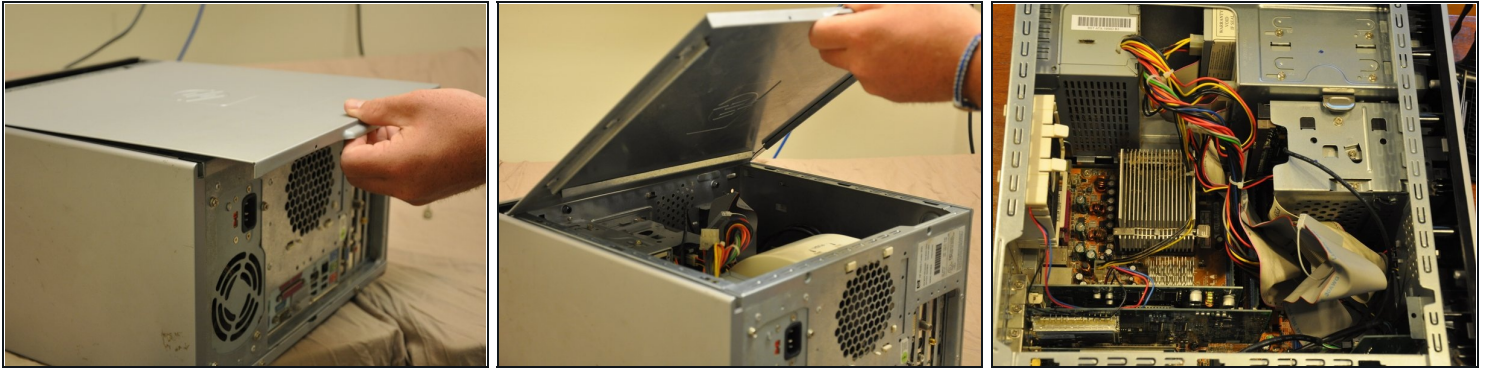
## Paso 2

- Coloque la torre de lado.
- Deslice el panel lateral horizontalmente para separarlo y tire hacia arriba para extraerlo.

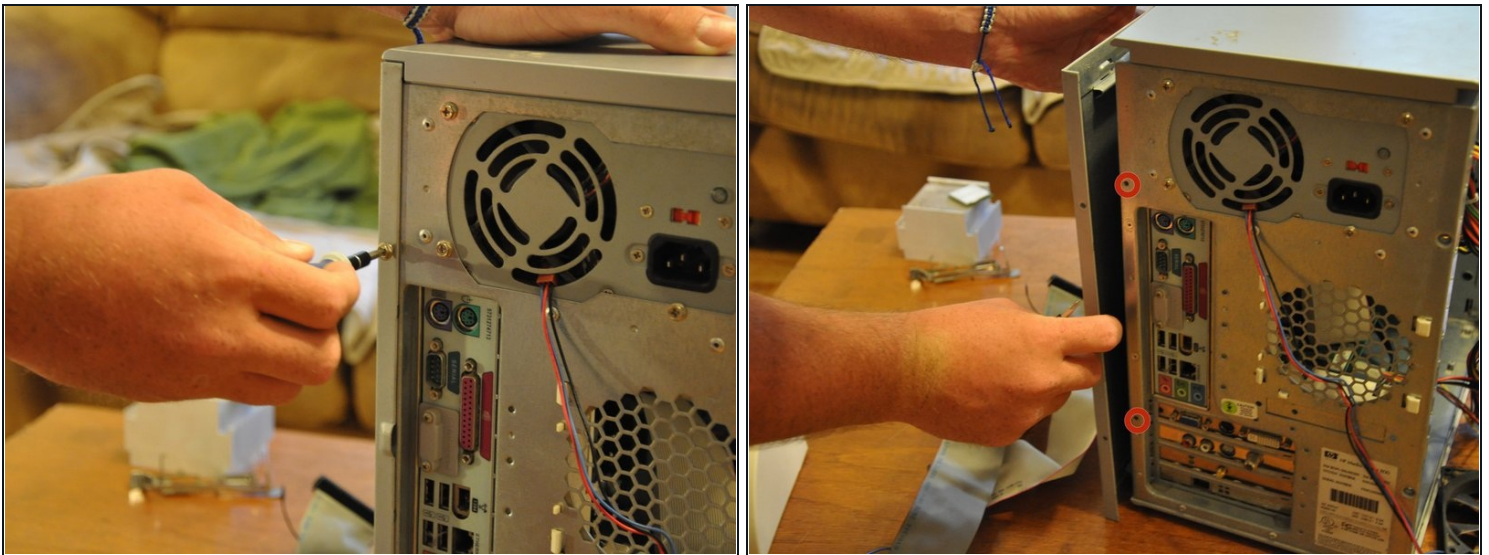
## Paso 3 — Cubierta Frontal

- Oriente la torre verticalmente.
- Con el destornillador Phillips # 0, desatornille y quite los dos (5 mm) tornillos que sujetan el panel lateral restante a la torre.
- Deslice el panel lateral fuera de sus muescas y sáquelo suavemente de la torre.

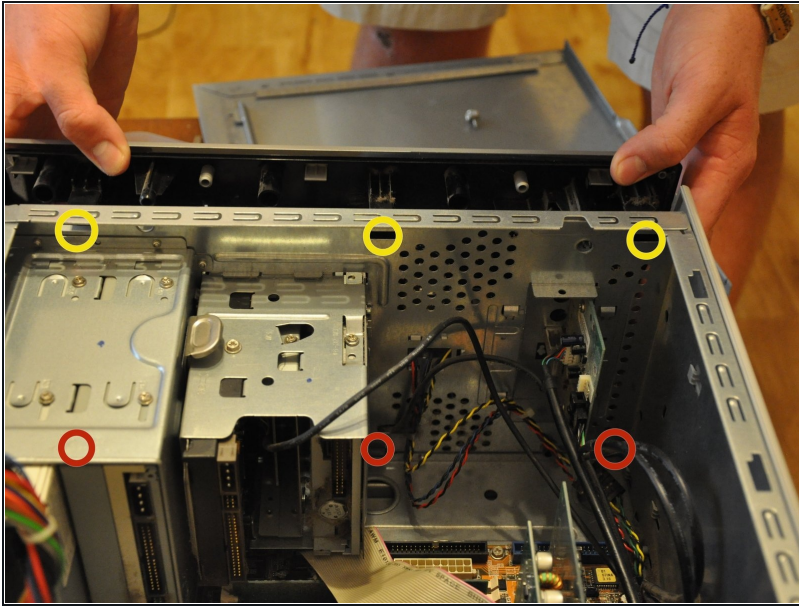
## Paso 4

- Mueva suavemente la torre para que quede en la orientación horizontal.
- Presione hacia abajo las pestañas negras (próximas a usted) que sujetan el panel frontal a la torre.
- Presione hacia abajo las pestañas negras distales (simétricas con respecto a las pestañas anteriores).
- Tire del panel frontal ligeramente hacia adelante.

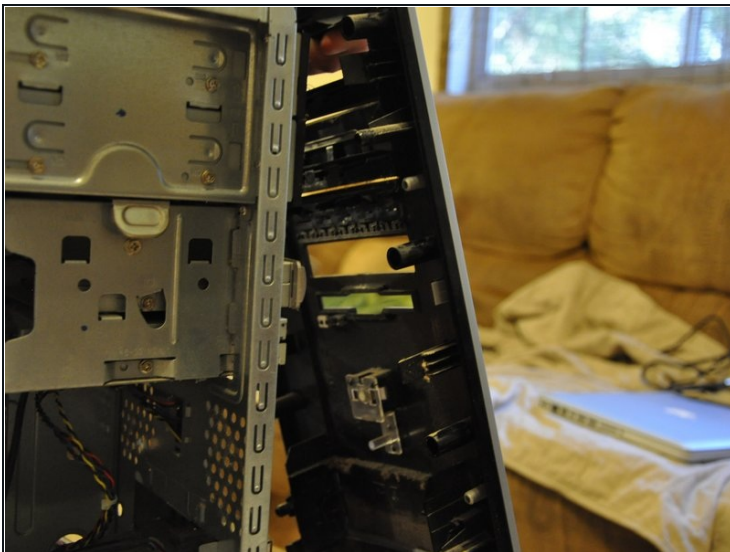
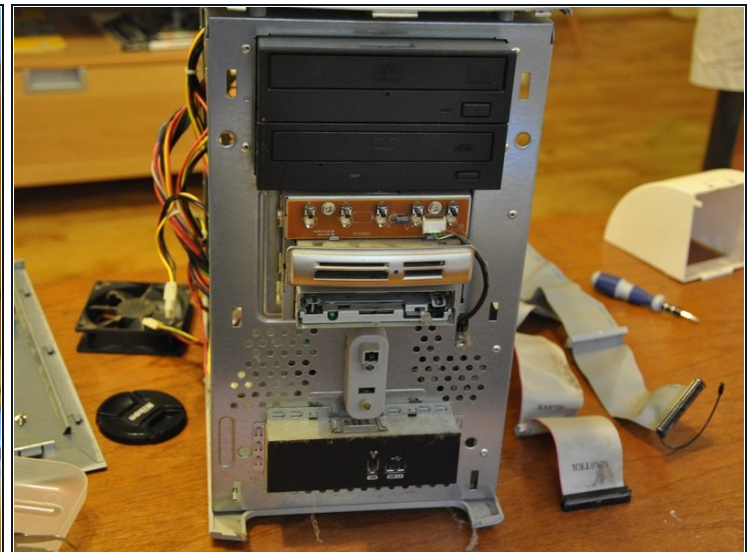
## Paso 5

- Oriente la torre verticalmente.
- El panel frontal se desprenderá como una bisagra, exponiendo las unidades debajo.
