Reemplazo del soporte de bisel inferior del iPod Nano 2^ª Generación

Escrito por: iRobot

INTRODUCCIÓN

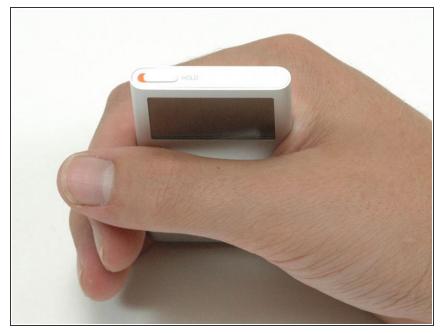
Paso 1 — Bisel Inferior

Antes de abrir tu iPod, asegúrate de que el interruptor de retención esté en la posición de bloqueo.

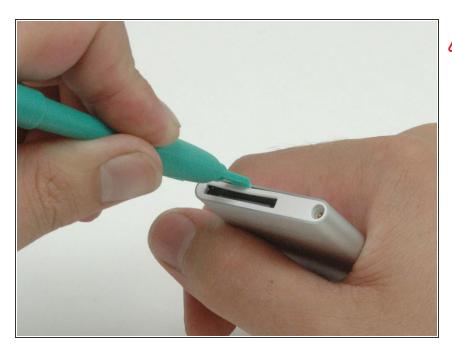
Paso 2

- Al retirar el bisel inferior, asegúrate de no doblar el plástico que rodea el conector de base.
- Inserta con cuidado una herramienta de apertura de iPod en la costura entre la carcasa de metal y el bisel de plástico blanco.
- Levanta el bisel inferior del iPod.
 Está pegado con un adhesivo suave, por lo que es posible que se requiera un poco de fuerza.

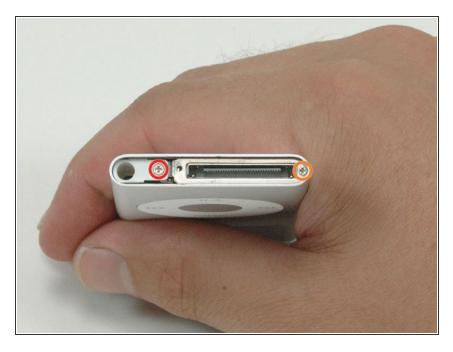
Paso 3 — Soporte de Bisel Inferior

- Retira los dos tornillos siguientes:
 - Un tornillo Phillips n.º 00 de cabeza grande cerca del conector para auriculares.
 - Un tornillo Phillips n.º 00 con una cabeza más pequeña cerca del costado del iPod. Este tornillo se estropea fácilmente, así que asegúrate de presionar firmemente el destornillador.

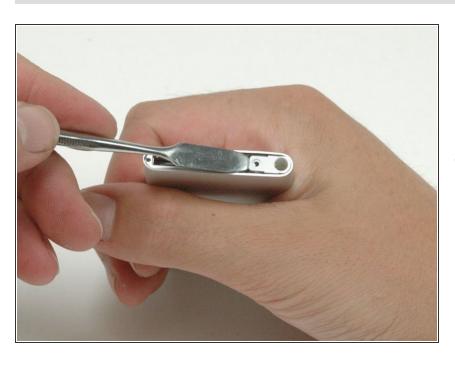
Paso 4

Usa un spudger de metal para sacar con cuidado el conector de auriculares de la carcasa. NO retires por completo el conector para auriculares del iPod, ya que está conectado a través de un frágil conector de cinta a la rueda de clic.

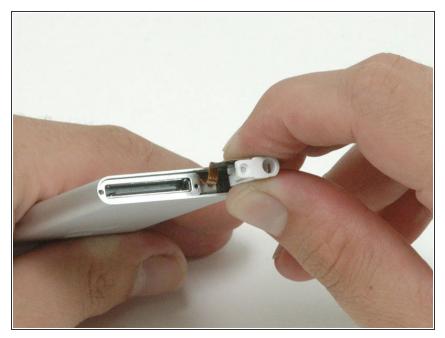
Paso 5

Desliza el conector de los auriculares hacia afuera hasta que la carcasa de plástico blanco ya no se sostenga en su lugar por la carcasa de metal.

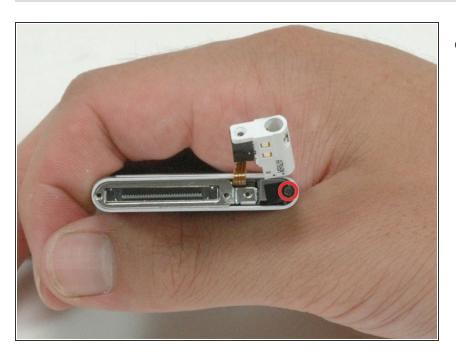
Paso 6

Retira el tornillo Phillips # 00 recientemente revelado debajo del conector para auriculares.

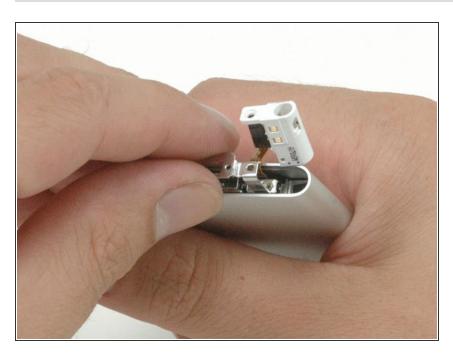
Paso 7

Levanta el soporte del bisel inferior del iPod.

Para volver a armar tu dispositivo, sigue estas instrucciones en orden inverso.
