Keurig Coffee Makerの分解と洗浄方法

作成者: oldturkey03

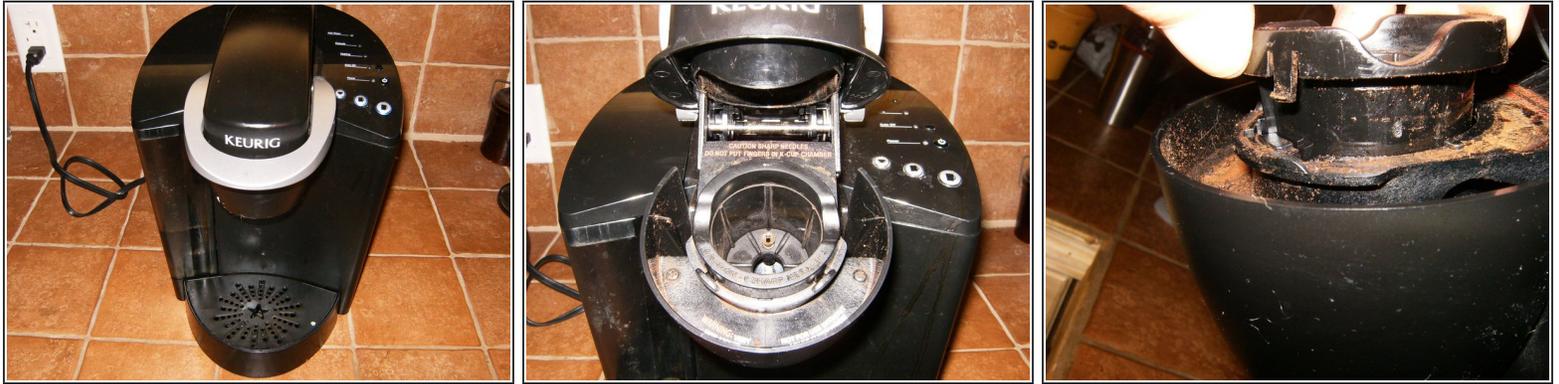
手順 1 — Keurig Coffee Makerの分解と洗浄方法

- Keurig K40が適切なコーヒ一杯の量12ozを作れません。
- K-cupホルダーを取り出せるまで、Keurig の蓋を開きます。
- K-cupのホルダーを単純にまっすぐ引き上げます。ネジのクリップから少し抵抗があるかもしれませんが。ボロボロと取れる汚れは、再利用できるK-cupフィルターから取れたコーヒーです。

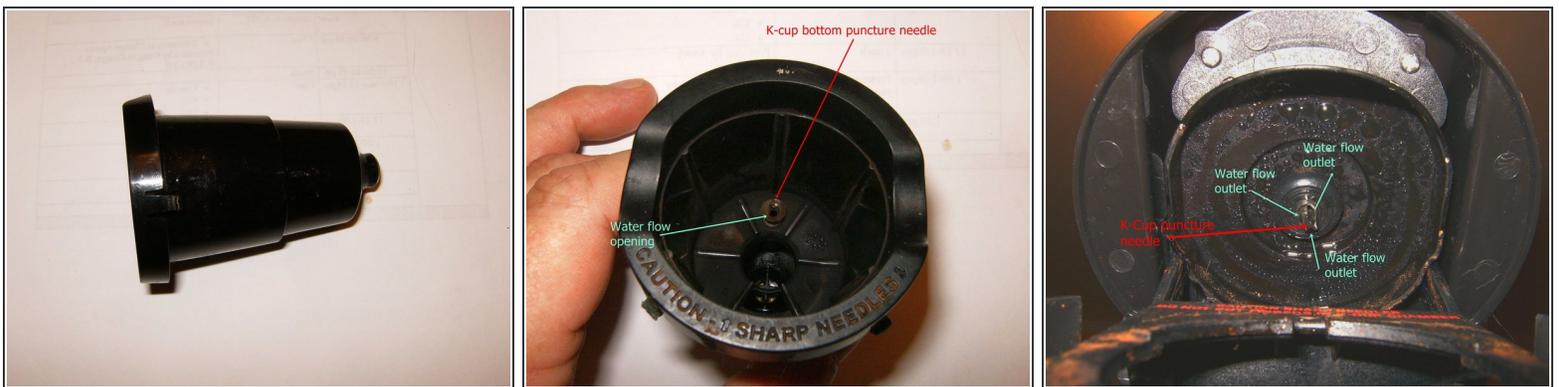
手順 2

- K-cupのインサートが取れました。水で綺麗に洗浄してください。
- K-cupインサートの底は先細い針が付いており、これがK-cupの底に穴を開けます。この反対側は小さな穴担っています。紙用クリップ (もしくはこれより小さいもの) を使ってコーヒーの削りかすなどの汚れを取り除くため差し込みます。
- 次に先端の針を洗浄します。しかしながら、針のある側に手が届きにくいいため、この作業は少し困難です。針の周辺には3つの穴があります。Keurigの蓋を全開し、再び紙用クリップ(または類似したもの)を使用します。

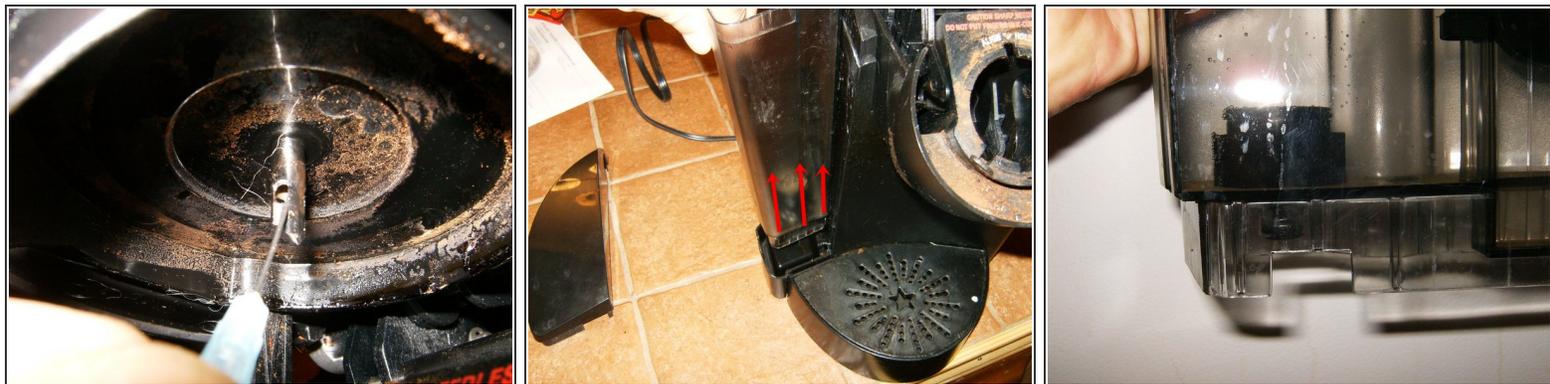
手順 3

- 注射用針や類似したものも排水口を開けるために利用できます。
- 次にタンクを持ち上げて取り出します。
- タンクの内側底からバルブを簡単にチェックでき、ここからタンクを取り外すことができます。それからタンクの中身を空にします。

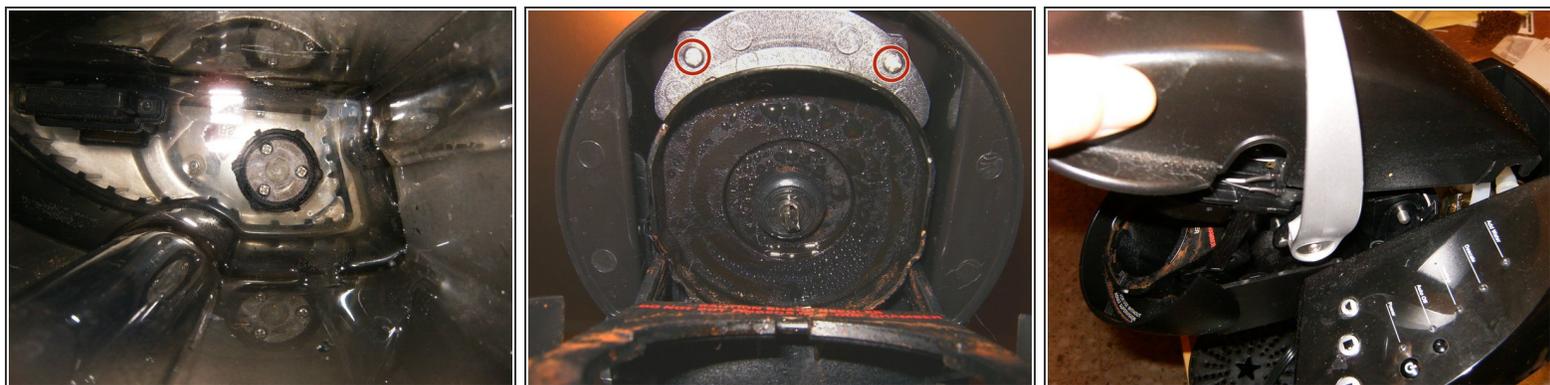
手順 4

- 底部のチェックバルブの上部。フィルタとして機能する細かい網目があります。長い2番のプラスドライバーで3本のプラスネジを外して取り外します。流水中のブラシでをきれいにします。清掃後、組み立てを行ってください。
- 次のステップは、トップカバーを外してK-cupへ水を供給することです。Keurigを開きます。所定の位置に固定している2本のプラスネジを取り外します。
- 上部カバーを持ち上げて前方に持ち上げて取り外します。

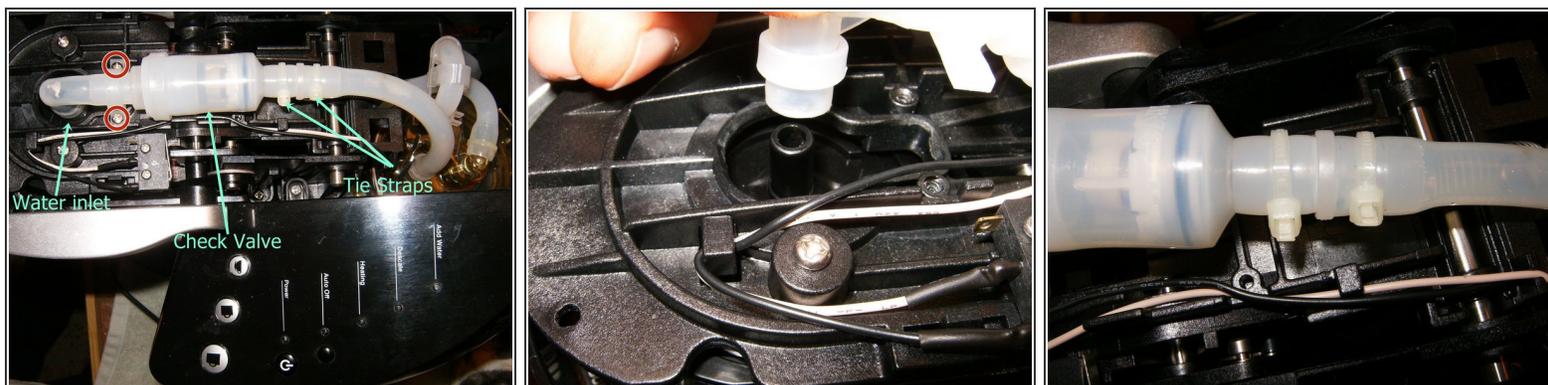
手順 5

- ボイラーからK-cup ニードルへの水の供給は、チェックバルブを通るホースを介して行われます。
- 水流を入口に向けて固定している2本の小さなネジを外します。
- K-cup の針上のコネクタから、水線を外します。簡単なプレスフィット式です。
- 次に、タイストラップを取り外します。(この作業は必須ではありません。)ポンプからホースの反対側端を取り外します。ホースの端を持ち上げるために、マイナスドライバーを使用しなければならない場合があります。

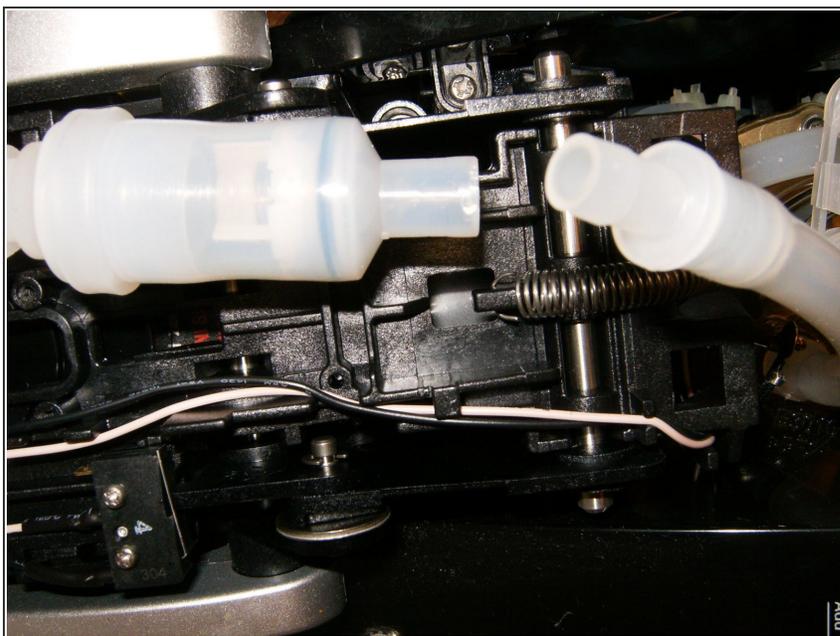
手順 6

- チェックバルブをテストします。ボイラー側から空気を吹き込むと、ボイラーが開きます。それを何回か繰り返して沈降物を浮かします。それはK-cup側からの温水をチェックバルブに流して振るのにも役立ちます。清掃が終わったら、チェックバルブとタイストラップを元に戻し、Keurigを再組み立てします。
